FICHA 12/15

1. Município Grupiara
2. Distrito Sede - Zona Rural
3. Acervo Fazenda Osvaldo Firmino
4. Endereço Fazenda Água Fria - MG 742 e estrada municipal 389 (aprox. 10,8 km da Sede)
5. Propriedade ou Direito de Propriedade Privada - particular ou eclesiástica
 Propriedade pública
6. Responsável Osvaldo Firmino da Silva
7. Designação Carro de Boi
8. Localização Específica Fazenda Osvaldo Firmino - Zona Rural de Grupiara
9. Espécie Transporte
10. Época 2º quartel século XX
11. Autoria "Nenê" Rosário / Três Ranchos
12. Origem Três Ranchos
13. Procedência Isaudino Gomes
14. Material / Técnica Madeira (Angico e Sucupira) / recorte encaixe
15. Marcas / Inscrições Arranhaduras de desgaste natural.

16. DOCUMENTAÇÃO FOTOGRÁFICA

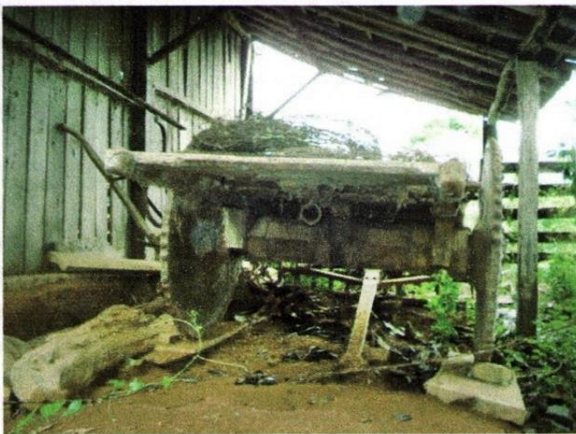
Foto 01: Carro de Boi - Vista frontal
Data: 07/02/2007 - Fotógrafa: Priscila

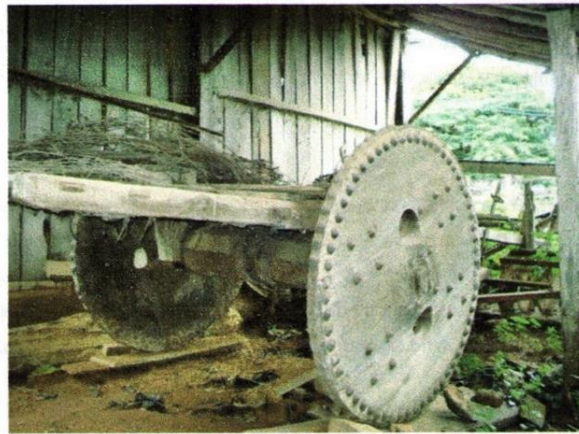
Foto 02: Carro de Boi - Vista lateral
Data: 07/02/2007 - Fotógrafa: Priscila
