## FICHA 03/10 - ESTRUTURAS ARQUITETÔNICAS E URBANÍSTICAS / SEÇÃO B: SEDE (CENTRO)

1. Município	Grupiara				
2. Distrito	Sede				
3. Designação	Residência				
4. Endereço	Rua Lourival Brasil Filho, esquina com Rua Major Afonso Batista				
5. Propriedade	Sebastião Honorácio Filho				
6. Responsável	João Batista				
7. Situação de Ocupação	<input type="checkbox"/> Própria	<input checked="" type="checkbox"/> Alugada	<input type="checkbox"/> Cedida	<input type="checkbox"/> Comodato	<input type="checkbox"/> Outros

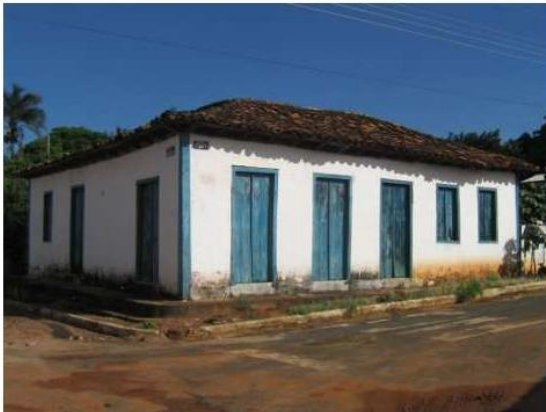
Foto 1: Vista da fachada lateral direita\* e frontal. Março/2009 -  
Fotógrafa: Fernanda Caldeira de Lacerda

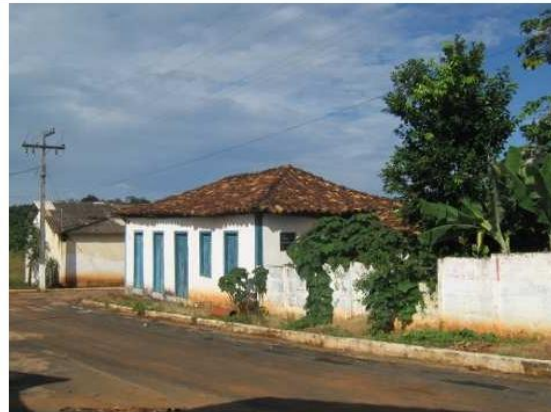
Foto 2: Vista da fachada frontal (lindeira à Rua Lourival Brasil Filho) e lateral esquerda\*. Março/2009 - Fotógrafa: Fernanda Caldeira de Lacerda
