## FICHA 04/10 - ESTRUTURAS ARQUITETÔNICAS E URBANÍSTICAS / SEÇÃO B: SEDE (CENTRO)

1. Município	Grupiara
2. Distrito	Sede
3. Designação	Residência
4. Endereço	Rua Ranulfo Alves de Oliveira, nº 06
5. Propriedade	Carlinhos
6. Responsável	Anísio Mato Vieira
7. Situação de Ocupação	<input type="checkbox"/> Própria <input type="checkbox"/> Alugada <input type="checkbox"/> Cedida <input checked="" type="checkbox"/> Comodato <input type="checkbox"/> Outros

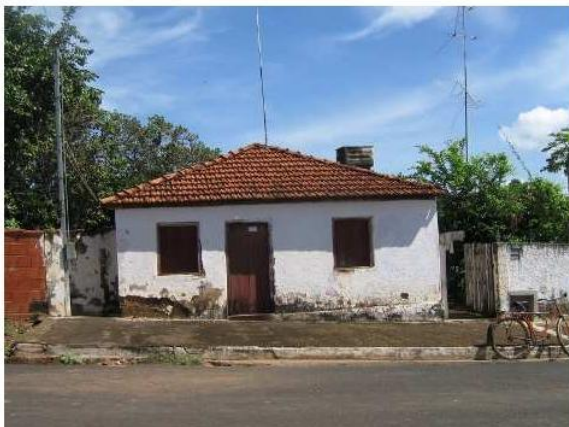
Foto 1: Vista da fachada frontal.

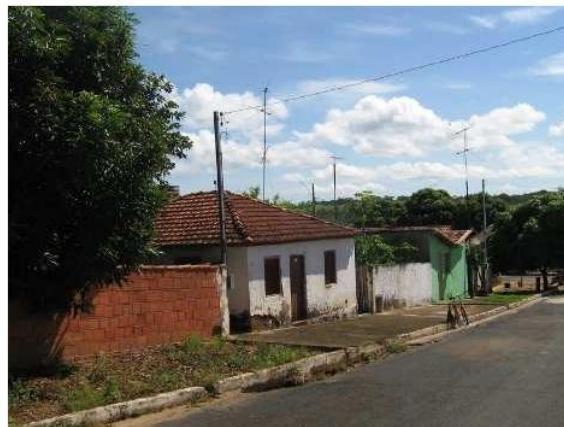
Foto 2: Vista fachada frontal e entorno.
