FICHA 06/10 - ESTRUTURAS ARQUITETÔNICAS E URBANÍSTICAS / SEÇÃO B: SEDE (CENTRO)

1. Município	Grupiara				
2. Distrito	Sede				
3. Designação	Residência				
4. Endereço	Rua José Ferreira de Castro, nº 42				
5. Propriedade	Darli Jeová do Amaral				
6. Responsável	Maria da Mota				
7. Situação de Ocupação	<input type="checkbox"/> Própria	<input checked="" type="checkbox"/> Alugada	<input type="checkbox"/> Cedida	<input type="checkbox"/> Comodato	<input type="checkbox"/> Outros

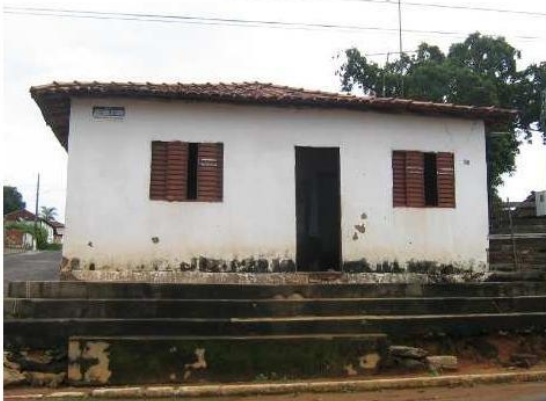
Foto 1: Vista da fachada frontal.

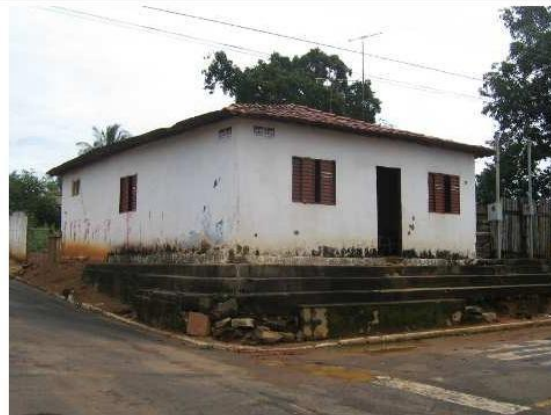
Foto 2: Vista fachada frontal e lateral direita*.
