## FICHA 07/10 - ESTRUTURAS ARQUITETÔNICAS E URBANÍSTICAS / SEÇÃO B: SEDE (CENTRO)

1. Município	Grupiara
2. Distrito	Sede
3. Designação	Bar e Residência
4. Endereço	Praça Nossa Senhora do Rosário, nº 17
5. Propriedade	Levi Vieira
6. Responsável	Levi Vieira
7. Situação de Ocupação	<input checked="" type="checkbox"/> Própria <input type="checkbox"/> Alugada <input type="checkbox"/> Cedida <input type="checkbox"/> Comodato <input type="checkbox"/> Outros

## 8. DOCUMENTAÇÃO FOTOGRÁFICA

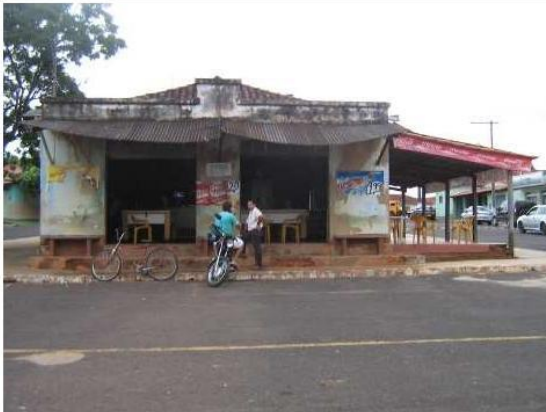
Foto 1: Vista da fachada frontal.

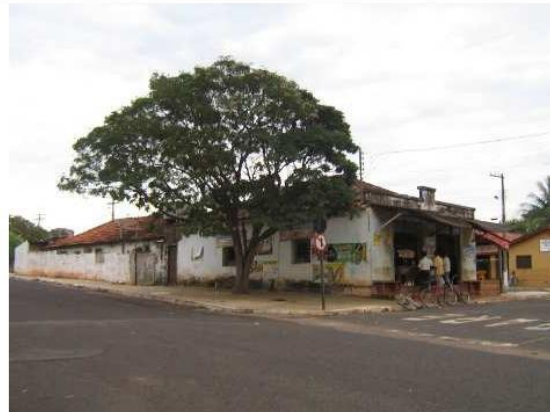
Foto 2: Vista fachada frontal e lateral direita\*.
