FICHA 08/10 - ESTRUTURAS ARQUITETÔNICAS E URBANÍSTICAS / SEÇÃO B: SEDE (CENTRO)

1. Município	Grupiara				
2. Distrito	Sede				
3. Designação	Residência				
4. Endereço	Praça São Sebastião, nº 252				
5. Propriedade	José Alberto Costa				
6. Responsável	José Alberto Costa				
7. Situação de Ocupação	<input checked="" type="checkbox"/> Própria	<input type="checkbox"/> Alugada	<input type="checkbox"/> Cedida	<input type="checkbox"/> Comodato	<input type="checkbox"/> Outros

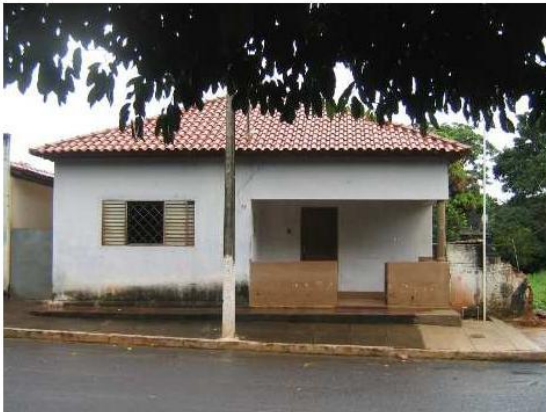
Foto 1: Vista da fachada frontal.

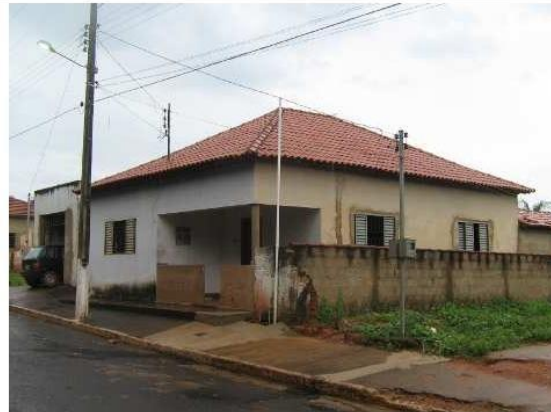
Foto 2: Vista fachada frontal e lateral esquerda*.

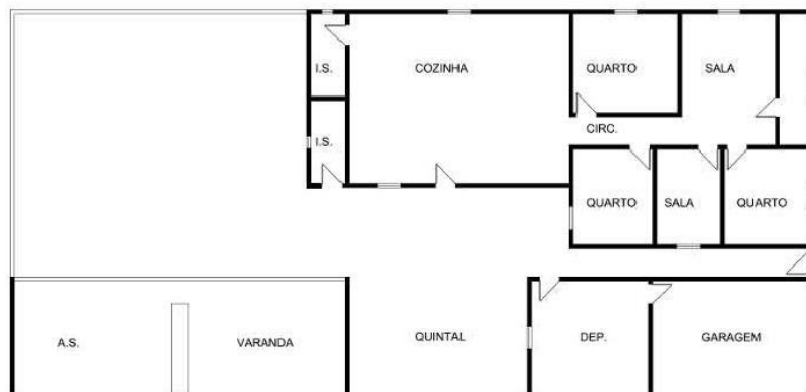
Ilustração 1: Planta da Residência à Praça São Sebastião, nº 252. s/ escala. Março/2009 - Levantamento: Fernanda Caldeira de Lacerda.
