## FICHA 09/10 - ESTRUTURAS ARQUITETÔNICAS E URBANÍSTICAS / SEÇÃO B: SEDE (CENTRO)

1. Município	Grupiara				
2. Distrito	Sede				
3. Designação	Fábrica de Doces				
4. Endereço	Praça Nossa Senhora do Rosário, nº 20				
5. Propriedade	Geraldo Roberto Vieira				
6. Responsável	Geraldo Roberto Vieira				
7. Situação de Ocupação	<input checked="" type="checkbox"/> Própria	<input type="checkbox"/> Alugada	<input type="checkbox"/> Cedida	<input type="checkbox"/> Comodato	<input type="checkbox"/> Outros

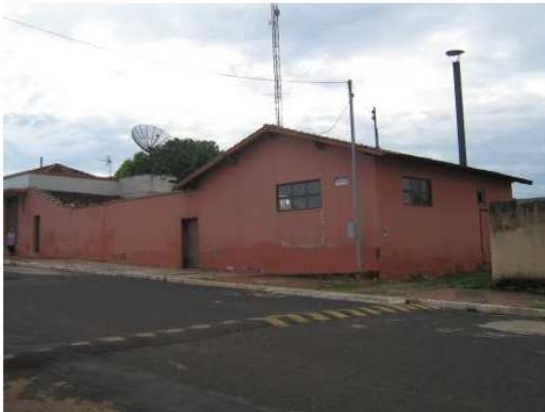
Foto 1: Vista da fachada frontal e lateral esquerda\*.  
Março/2009 - Fotógrafa: Fernanda Caldeira de Lacerda

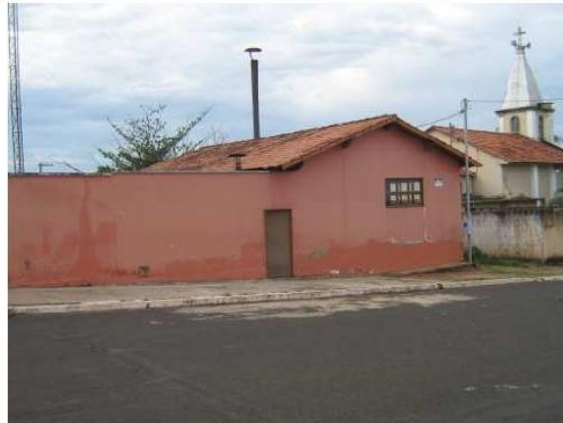
Foto 2: Vista da fachada frontal.  
Março/2009 - Fotógrafa: Fernanda Caldeira de Lacerda
