FICHA 04/10 - ESTRUTURAS ARQUITETÔNICAS E URBANÍSTICAS

| 3. Designação | Residência |
| 4. Endereço | Rua Sílvio José de Oliveira, nº 1050 - bairro Boa Vista |

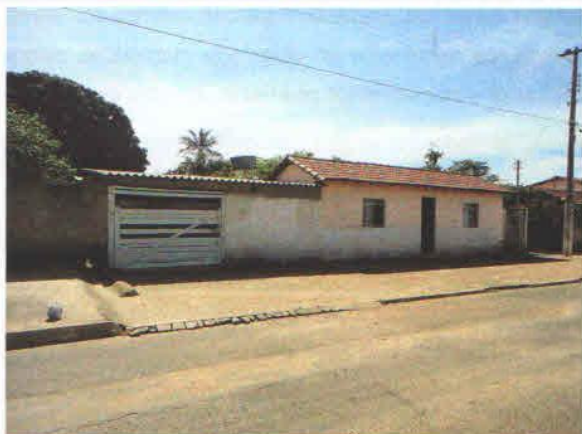
Foto 1: Residência de Misael José de Oliveira. Fachada frontal.
Data: novembro/2010. Foto: Iara Camacho

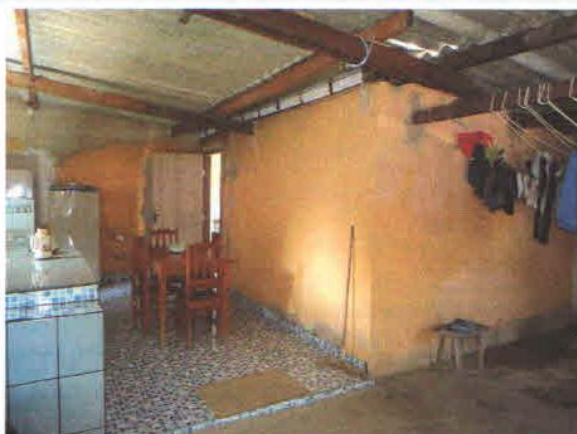
Foto 2: Residência de Misael José de Oliveira. Vista interna da cozinha. Data: novembro/2010. Foto: Iara Camacho
