FICHA 05/10 - ESTRUTURAS ARQUITETÔNICAS E URBANÍSTICAS

| 3. Designação | Residência |
| 4. Endereço | Rua Sílvio José de Oliveira, nº 1060 - bairro Boa Vista |

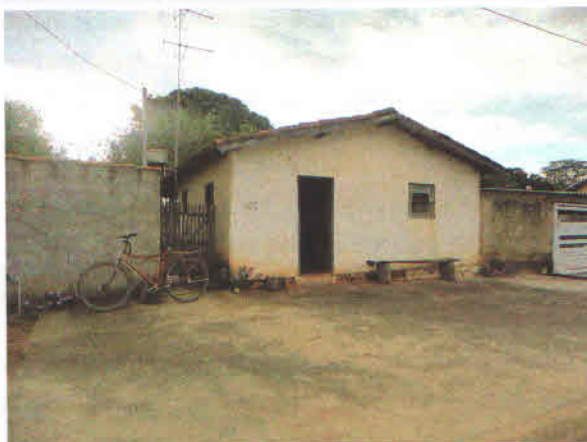
Foto 1: Residência 1060 da rua Sílvio José de Oliveira. Fachada frontal. Data: novembro/2010. Foto: Iara Camacho

Apesar dos problemas apresentados, a edificação não se encontra em processo de arruinamento. Os problemas identificados tratam-se de desgaste da pintura, exposição da alvenaria e do reboco e ocorrência de fissura na fachada frontal.

Quanto a presença de fissuras, possivelmente é causada por recalque da fundação ou falhas no processo construtivo. O bem se encontra exposto e susceptível à ação de intempéries, o que gera desgaste da pintura e afloração de fungos. A falta de manutenção periódica e adequada também pode ser citada como um fator de degradação.

As ações necessárias para a preservação do bem se referem à manutenção preventiva e corretiva de acordo com os pontos listados na análise do estado de conservação do bem. Para as patologias que afetam a integridade da estrutura da edificação, como a formação de fissuras, é necessária a contratação de profissional capacitado para análise, cabendo a este indicar medidas de saneamento e restauração adequadas, a fim de não comprometer a estabilidade da edificação. Execução de pintura em toda a edificação, com produtos adequados a serem utilizados nas áreas externas. Vistoria, limpeza e manutenção periódicas são premissas para a conservação do bem.

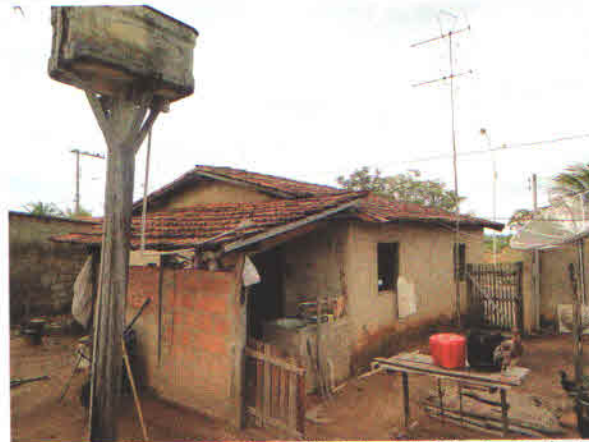
Foto 2: Residência 1060 da rua Sílvio José de Oliveira. Fachada posterior. Data: novembro/2010. Foto: Iara Camacho
