FICHA 06/10 - ESTRUTURAS ARQUITETÔNICAS E URBANÍSTICAS

1. Município Grupiara
2. Distrito Sede
3. Designação Residência
4. Endereço Rua Samuel Custódio de Souza, nº 7 - bairro Boa Vista
5. Propriedade Privada: Géron Rodrigues
6. Responsável Maria Geralda Caixeta

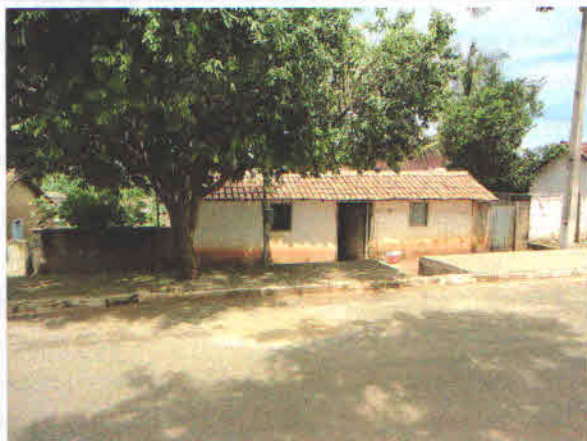
Foto 1: Fachada frontal. Data: nov/2010. Foto: Iara Camacho

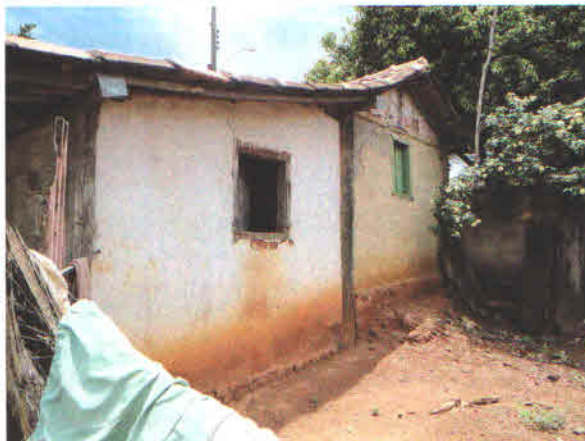
Foto 2: Fachada lateral. Data: nov/2010. Foto: Iara Camacho
