## FICHA 07/10 - ESTRUTURAS ARQUITETÔNICAS E URBANÍSTICAS

1. Município Grupiara
2. Distrito Sede
3. Designação Residência
4. Endereço Rua 15 de Novembro, nº 06 - bairro Boa Vista
5. Propriedade Privada: espólio de João Domingos da Silva
6. Responsável Vera Lúcia de Oliveira da Silva

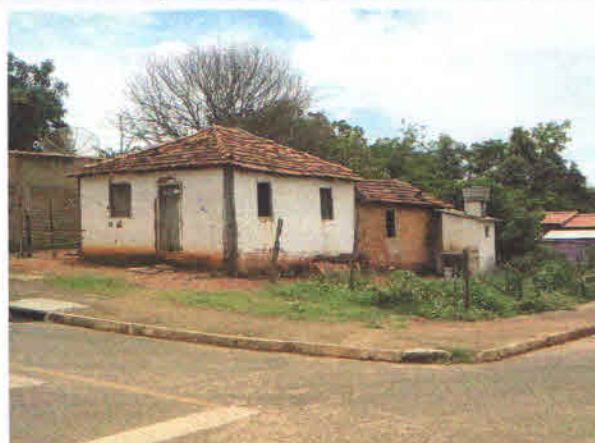
Foto 1: Residência de João Domingos. Vista geral a partir da via. Data: novembro/2010. Foto: Iara Camacho

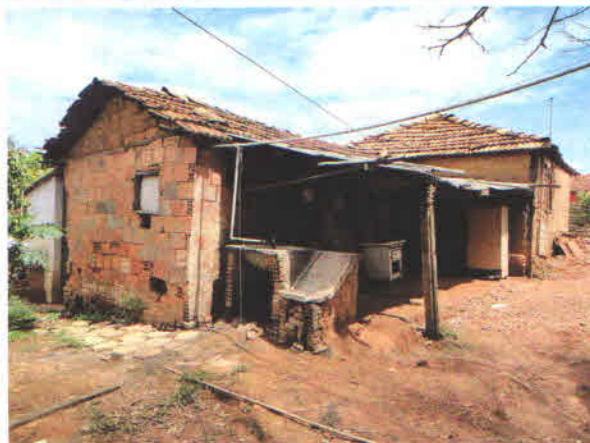
Foto 2: Residência de João Domingos. Vista geral posterior. Data: novembro/2010. Foto: Iara Camacho

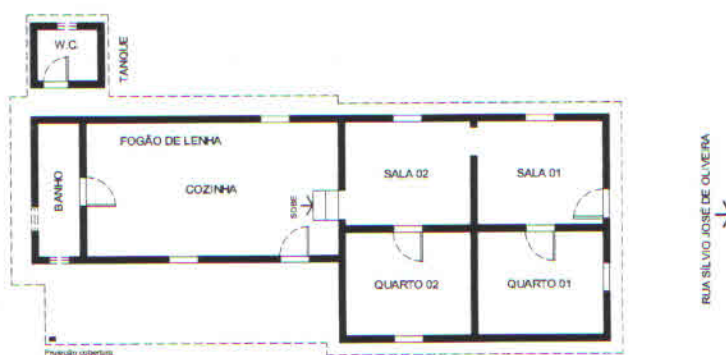
Ilustração 1: Planta esquemática da Residência de João Domingos. Sem escala. Data: dezembro/2010. Elaboração: Iara Camacho
