FICHA 08/10 - ESTRUTURAS ARQUITETÔNICAS E URBANÍSTICAS

| 3. Designação | Residência |
| 4. Endereço | Rua Antônio Duarte Neto, nº 2 - bairro Boa Vista |

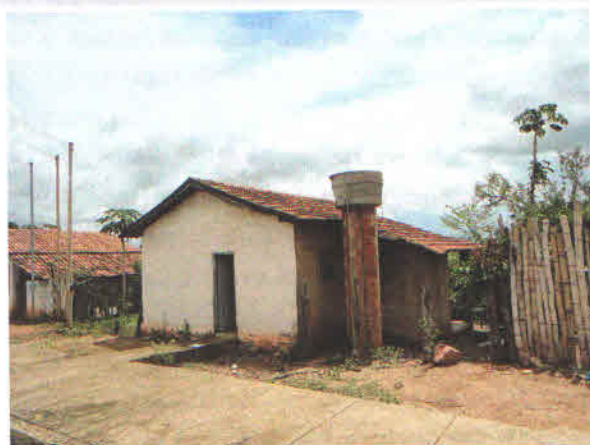
Foto 1: Residência de Dona Bina. Vista geral a partir da via. Data: novembro/2010. Foto: Iara Camacho

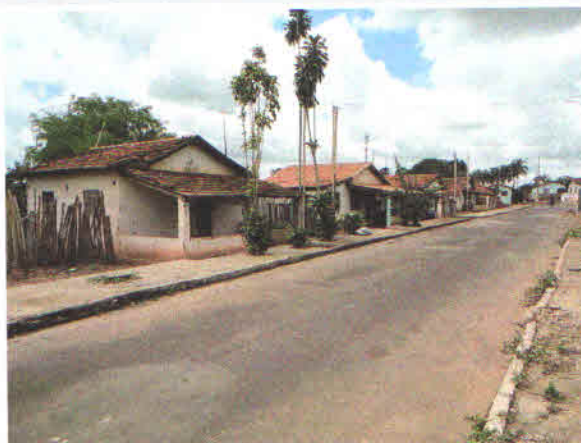
Foto 2: Conjunto habitacional construído em 1982. Vista geral, lado sul. Data: novembro/2010. Foto: Iara Camacho
