FICHA 09/10 - ESTRUTURAS ARQUITETÔNICAS E URBANÍSTICAS

1. Município Grupiara
2. Distrito Sede
3. Designação Túmulo da Família Vieira Guimarães
4. Endereço Cemitério São Sebastião
Rua Sílvio José de Oliveira, bairro Boa Vista
5. Propriedade Privada: espólio da família Vieira Guimarães
6. Responsável Ieda Vieira Guimarães e Natalina Vieira Guimarães

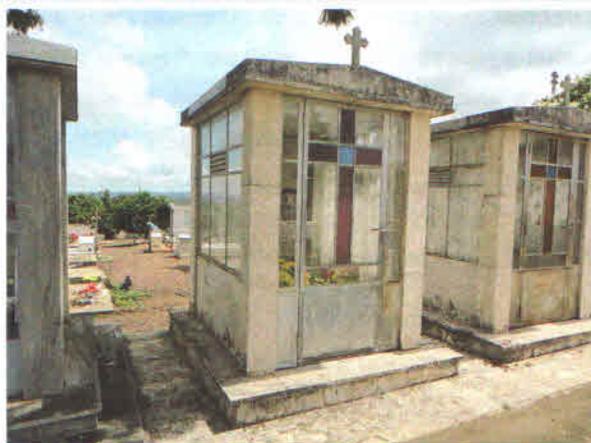
Foto 1: Túmulo da família Vieira Guimarães. Vista geral externa. Data: novembro/2010. Foto: Iara Camacho

O bem se encontra em bom estado de conservação pois mantém a integridade da estrutura e apresenta apenas problemas de ordem física como sujidades na pedra de revestimento, ferrugem nas esquadrias e, aparentemente, desprendimento de revestimento na platibanda.

As ações necessárias para a preservação do bem referem-se à manutenção preventiva e corretiva de acordo com os pontos listados na análise do estado de conservação do bem. Torna-se necessária a contratação de profissional para estudo e análise com relação a possibilidade de desprendimento de placas de mármore localizadas na platibanda, cabendo a este indicar medidas de saneamento e restauração adequadas, a fim de não comprometer a tipologia.

É necessária a execução de limpeza e manutenção das pedras de revestimento, bem como das esquadrias metálicas. A pintura deve ser refeita sempre que necessário a fim de diminuir a exposição direta do metal das esquadrias.

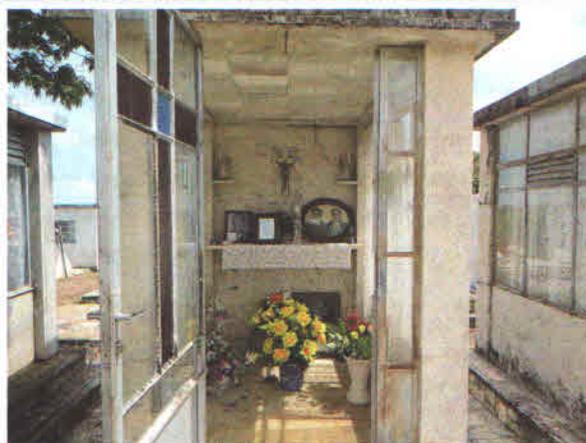
Foto 2: Túmulo da família Vieira Guimarães. Vista geral interna. Data: novembro/2010. Foto: Iara Camacho

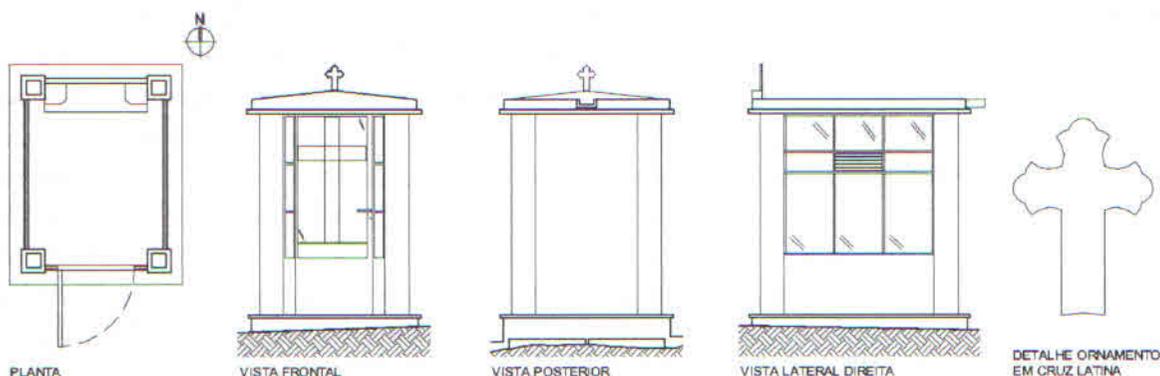
Ilustração 1: Planta e vistas esquemáticas do túmulo. Sem escala. Data: dezembro/2010. Elaboração: Iara Camacho

O frontão é coroado com uma cruz latina fabricada em concreto que tem suas extremidades ornamentadas, apresentando formato de flor, semelhante à cruz em trevo. (ver ilustração 1)
