## FICHA 10/10 - ESTRUTURAS ARQUITETÔNICAS E URBANÍSTICAS

| 3. Designação | Túmulo da família de Geraldino Martins Fontes<br>Cemitério São Sebastião |
| 4. Endereço | Rua Sílvio José de Oliveira, bairro Boa Vista |

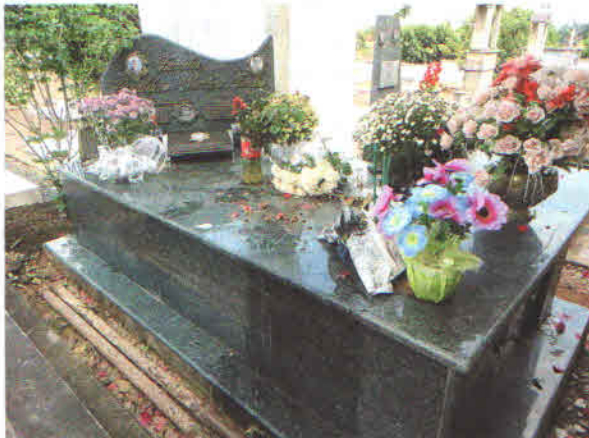
Foto 1: Túmulo da família de Geraldino Martins Fontes. Vista geral. Data: novembro/2010. Foto: Iara Camacho

O bem se encontra em bom estado de conservação pois mantém a integridade da estrutura e apresenta apenas problemas de ordem física como ferrugem nos adornos, sujidades e trincas na pedra de revestimento, sem que haja comprometimento da estrutura.

O túmulo encontra-se exposto e susceptível à ação de intempéries, causando acúmulo de água sobre a lápide e ferrugens nas peças de bronze, degradação gerada também pelo acúmulo de umidade trazida pelos vasos de flores levados por amigos e familiares. Por ser revestido de peças de granito preto de grandes dimensões, a colocação das peças torna-se delicada, tendo ocorrido a quebra de placas no colocamento das mesmas. O descuido na colocação das peças também é responsável pela presença de argamassa sobre o granito.

As ações necessárias para a preservação da edificação referem-se à manutenção preventiva e corretiva de acordo com os pontos listados na análise do estado de conservação do bem. É necessária a execução de limpeza e manuten-

ção das pedras de revestimento, bem como dos ornamentos em bronze expostos. Vistoria, limpeza e manutenção periódicas são premissas para a conservação do bem.

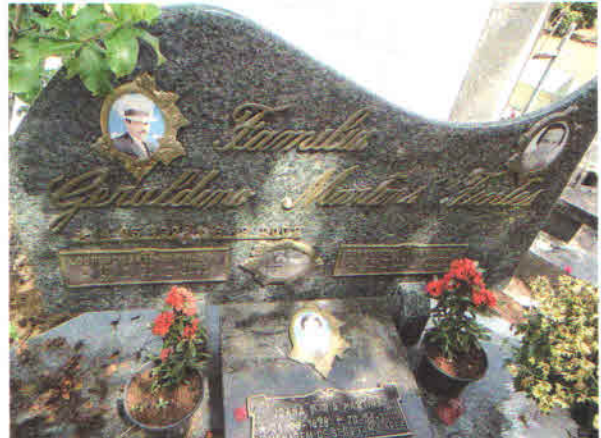
Foto 2: Lapide do túmulo da família de Geraldino Martins Fontes. Vista geral. Data: novembro/2010. Foto: Iara Camacho
