FICHA 03/10 - BENS MÓVEIS E INTEGRADOS

1. Município	Grupiara
2. Distrito	Sede
3. Acervo	Propriedade particular
4. Endereço	Rua Sílvio José de Oliveira, 400
5. Propriedade	Particular - Maria Silva dos Santos
6. Responsável	Maria Silva dos Santos/ Rua Sílvio José de Oliveira, 400
7. Designação	Fogão a lenha de Maria Silva dos Santos
8. Localização específica	Quintal
9. Espécie	Objeto utilitário
10. Época	1990
11. Autoria	Paulo Sérgio da Silva
12. Origem	Brasil/ Minas Gerais/ Grupiara
13. Procedência	Grupiara
14. Material / Técnica	Alvenaria/ tijolo, madeira, massa de cimento; Ferro/ fundição
15. Marcas / Inscrições	Sem marcas ou inscrições

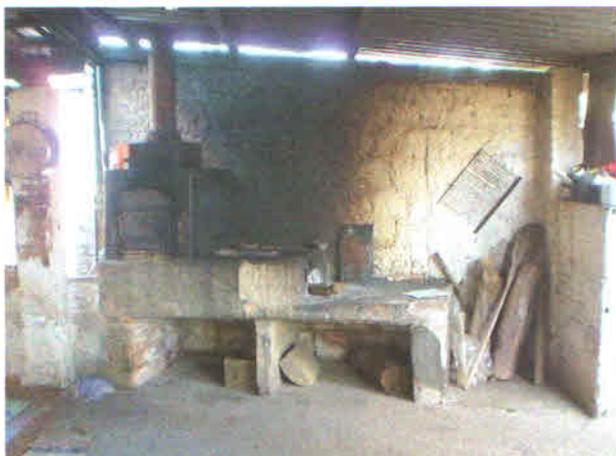
Foto 1: Vista geral do fogão a lenha. À esquerda é possível perceber o compartimento do forno. Data: dezembro/2011. Foto: Mariana Bracarense

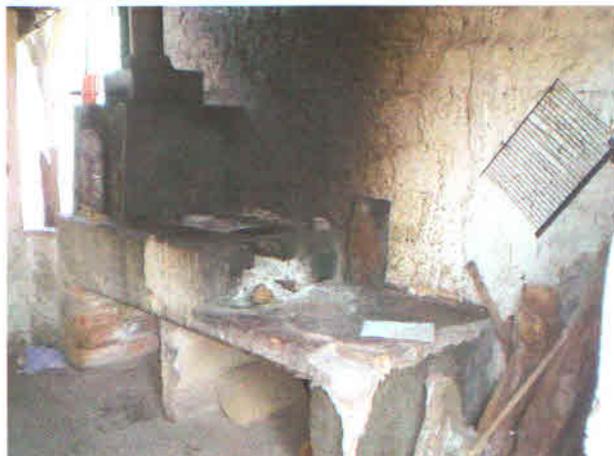
Foto 2: Detalhe do desgaste encontrado na base e da sujidade de fuligem na parede lateral. Data: dezembro/2011. Foto: Mariana Bracarense

Estado de conservação regular, que permite a manutenção de seu uso. Porém, parte de sua estrutura apresenta quebras oriundas do passar do tempo e do uso, necessitando intervenções para manutenção. Apresenta desgaste na pintura e sujidades em toda sua extensão.
