## FICHA 02/10 - ESTRUTURAS ARQUITETÔNICAS E URBANÍSTICAS / SEÇÃO B - DISTRITO SEDE

1. Município Grupiara
2. Distrito Sede
3. Designação Igreja Matriz de São Sebastião
4. Endereço Praça São Sebastião, s/n
5. Propriedade Propriedade privada eclesiástica: Paróquia Estrela do Sul
6. Responsável Padre Francisco Felipe Santiago

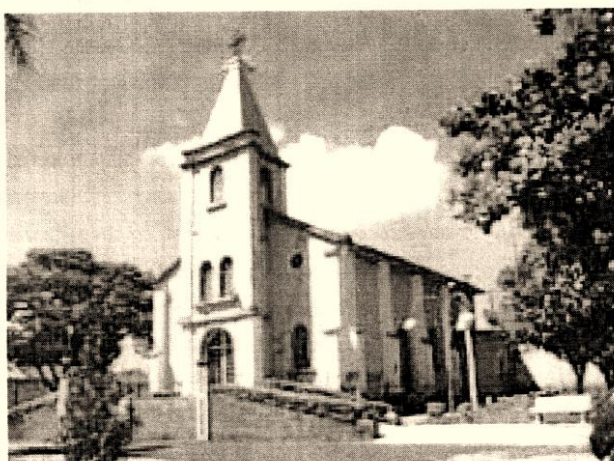
Foto 1: Visada frontal da Matriz de São Sebastião. Fev-2008.  
Foto: Talita Rodrigues Pereira

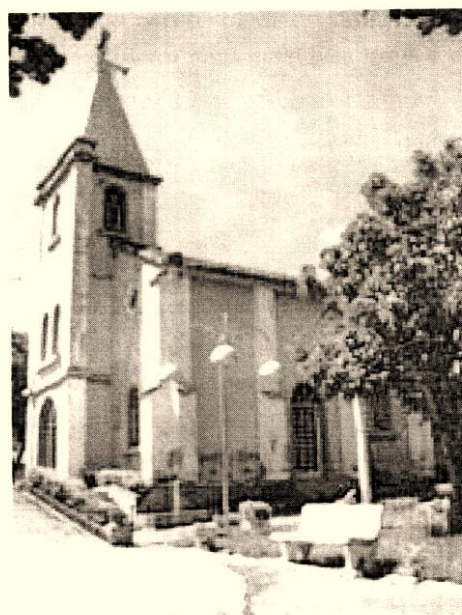
Foto 2: Visada lateral direita da Matriz de São Sebastião. Fev-2008.  
Foto: Talita Rodrigues Pereira
