## FICHA 01/10 - ESTRUTURAS ARQUITETÔNICAS E URBANÍSTICAS / SEÇÃO B: SEDE (CENTRO)

| 2. Distrito | Sede |
| 4. Endereço | Rua Lourival Brasil Filho, nº 183 |

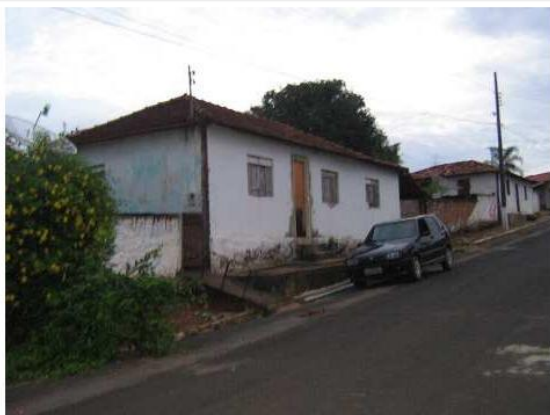
Foto 1: Vista da fachada frontal e lateral direita\*.  
Março/2009 - Fotógrafa: Fernanda Caldeira de Lacerda

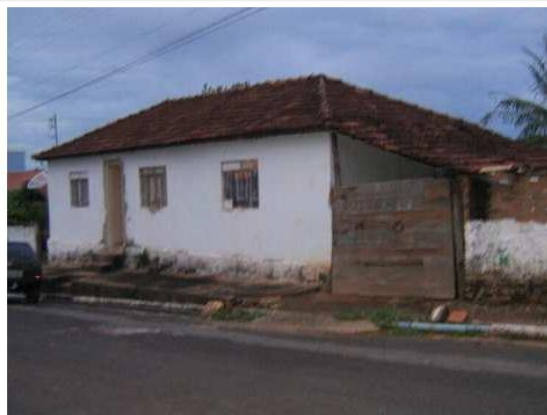
Foto 2: Vista da fachada frontal e lateral esquerda\*.  
Março/2009 - Fotógrafa: Fernanda Caldeira de Lacerda
