## FICHA 05/15

1. Município Grupiara
2. Distrito Zona Rural
3. Designação Fazenda Jorge Cândido da Silva
4. Endereço Fazenda Marinheiro - MG 742 e estrada municipal 365 (aprox. 3,3 km da Sede)
5. Propriedade ou Direito de Propriedade (X) Privada - particular  
( ) Propriedade pública
6. Responsável Jorge Cândido da Silva
7. Situação de Ocupação (X) Própria ( ) Alugada ( ) Cedida ( ) Comodato (X) Outros: doada para filhos

## 8. HISTÓRICO

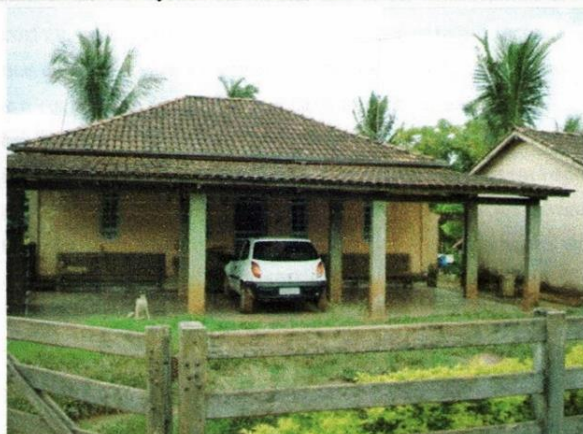
Foto 01: Vista fachada frontal da Faz. de Jorge Cândido da Silva  
Data: 07/02/07 - Fotógrafa: Priscila Monteiro Mourão

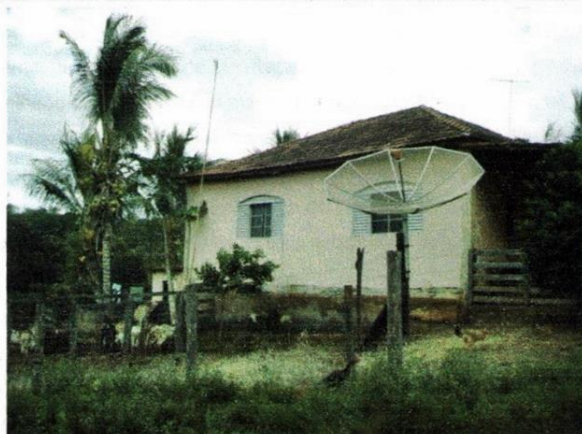
Foto 02: Vista fachada lateral esq. da Faz. Jorge Cândido Silva  
Data: 07/02/07 - Fotógrafa: Priscila Monteiro Mourão
