## FICHA 01/10 - ESTRUTURAS ARQUITETÔNICAS E URBANÍSTICAS

| 2. Distrito | Sede |
| 3. Designação | Residência |
| 4. Endereço | Rua Sílvio José de Oliveira, nº 1140 - bairro Boa Vista |

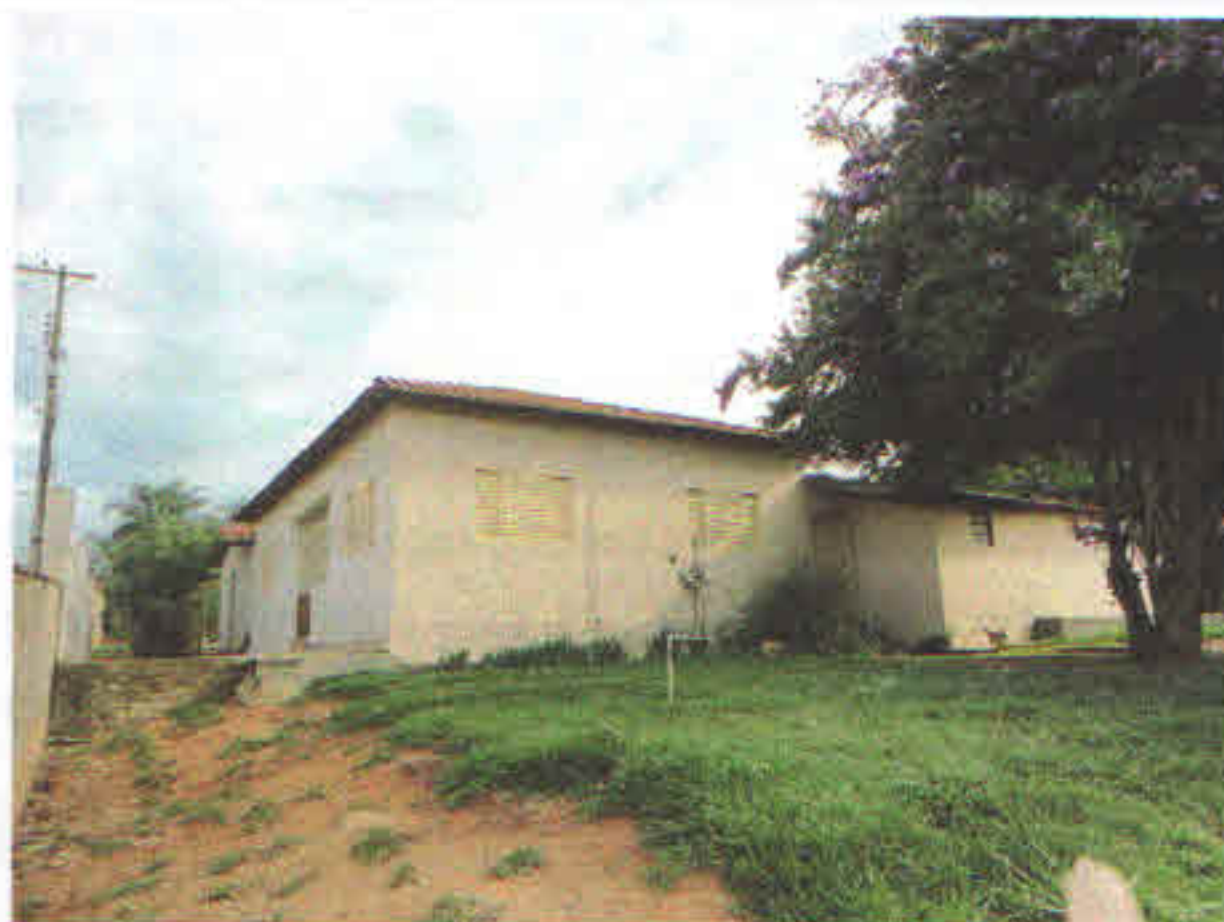
Foto 1: Residência da família de Sílvio José de Oliveira. Fachada lateral direita. Data: novembro/2010. Foto: Iara Camacho

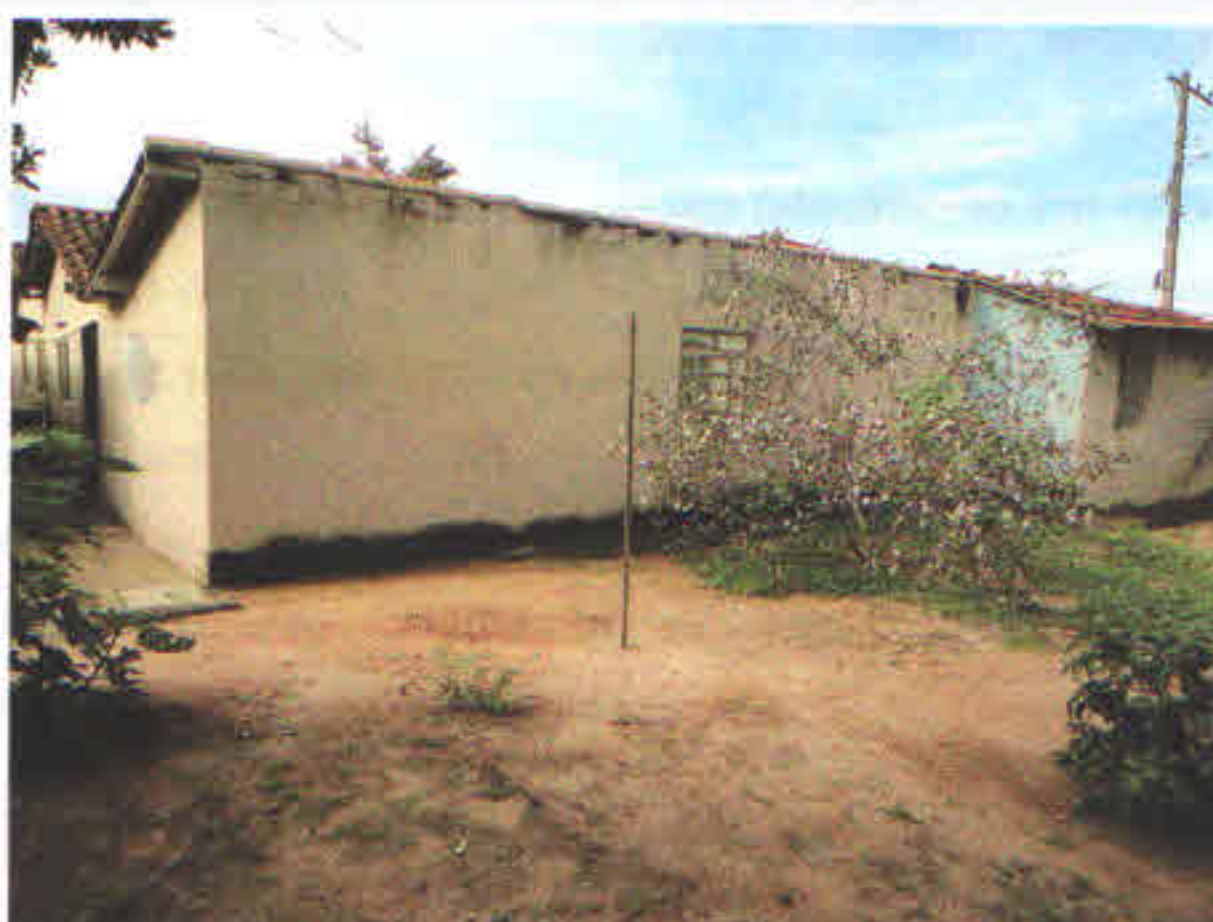
Foto 2: Residência da família de Sílvio José de Oliveira. Fachada lateral esquerda. Data: novembro/2010. Foto: Iara Camacho

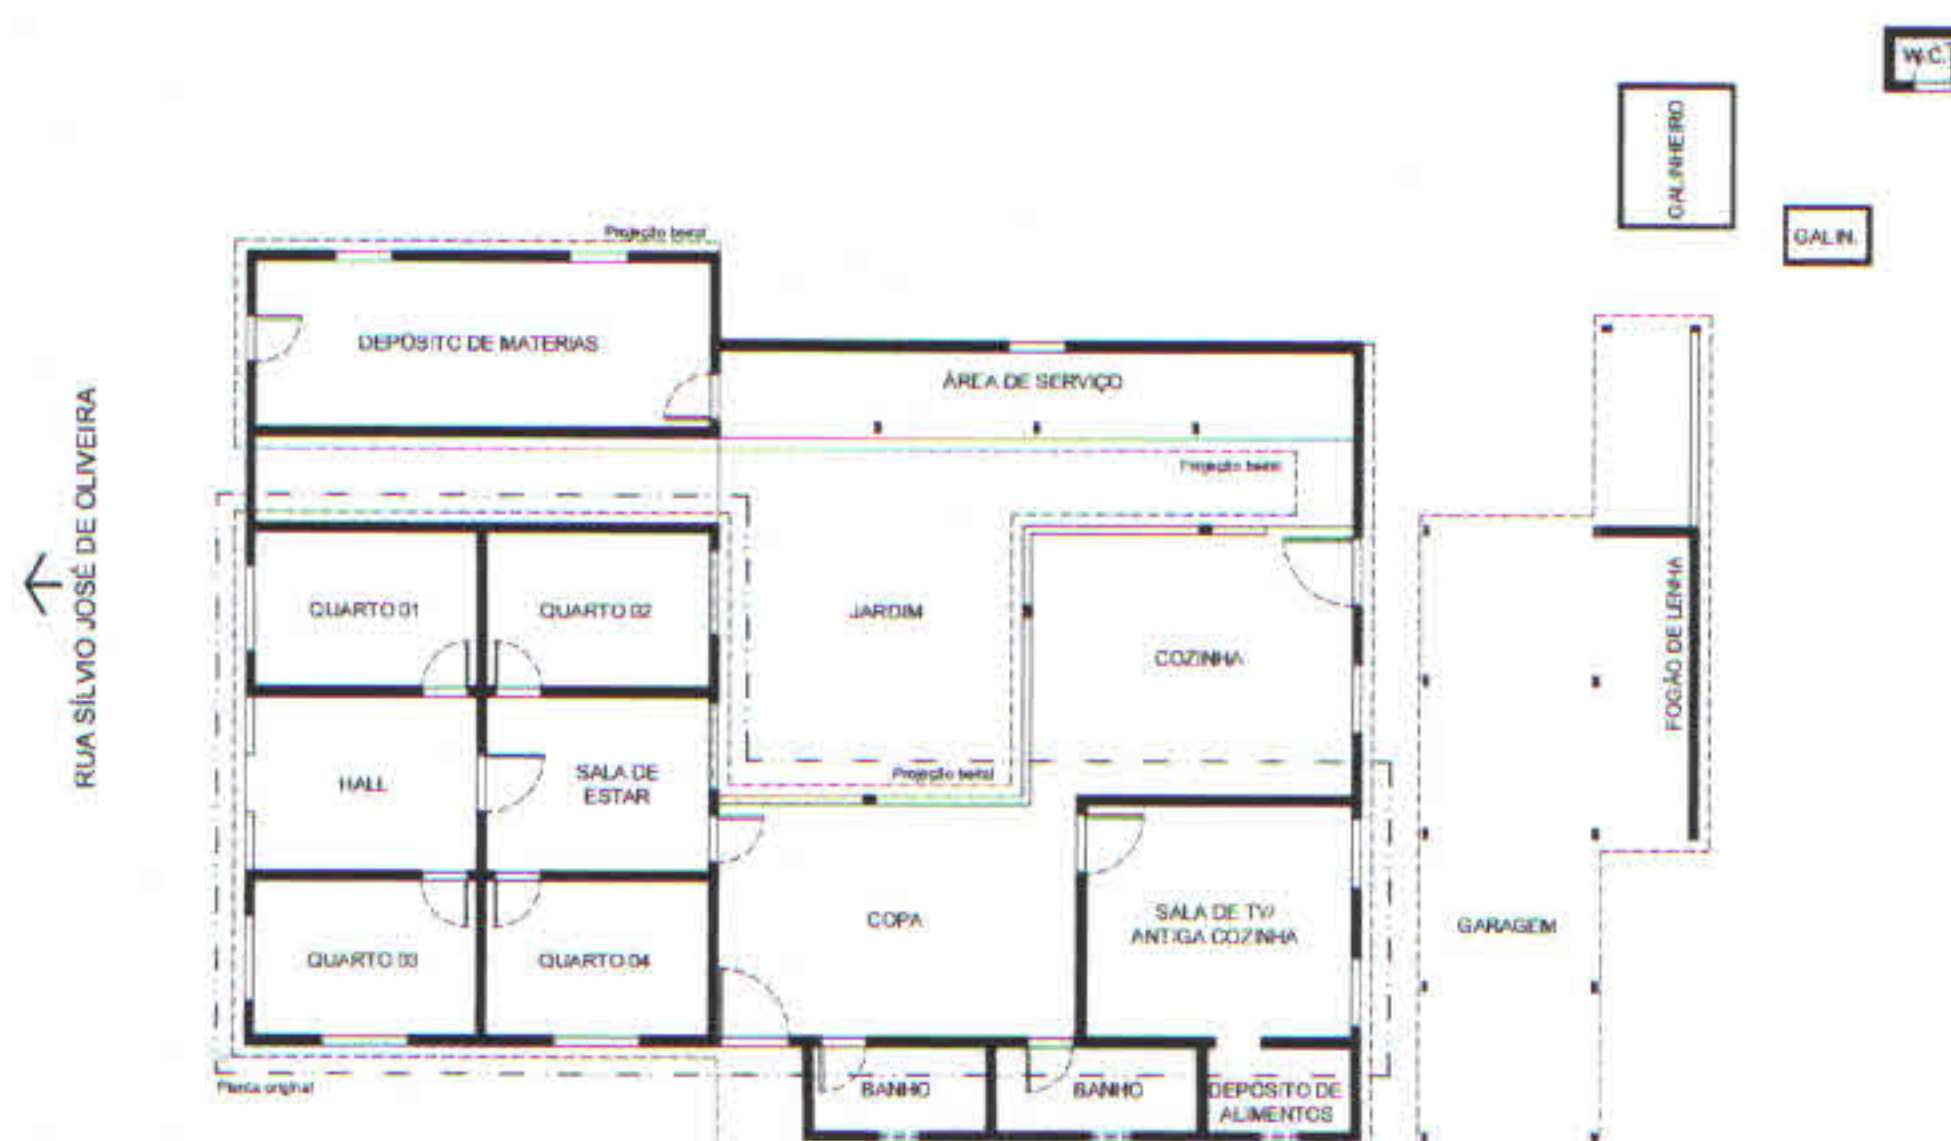
Ilustração 1: Planta esquemática. Sem escala. Data: novembro/2010. Elaboração: Iara Camacho

O telhado possui estrutura em madeira, executada na serraria da família, localizada no mesmo terreno. Sua volumetria é conformada por variações de caimento das águas, acompanhando as etapas de construção do conjunto geral da edificação, como descrito acima, havendo uma cumeeira para cada uma dessas, totalizando 5 (cinco). A cobertura que abriga os quartos é composta por telhado de quatro águas; enquanto a que abriga a cozinha e os banheiros é composta por três águas, assim como a cobertura da cozinha; a área de serviço e depósito de materiais são cobertos por uma e duas águas, respectivamente, dividindo cumeeira; e a garagem e o fogão de lenham, completando as cinco cumeeiras, possuem cobertura de duas águas. Toda a cobertura é composta por telha cerâmica francesa, com beiral de caibro corrido de 50cm aproximadamente, exceto no ponto em que a cumeeira é posta junto à parede, como indicado em planta (ver ilustração I).

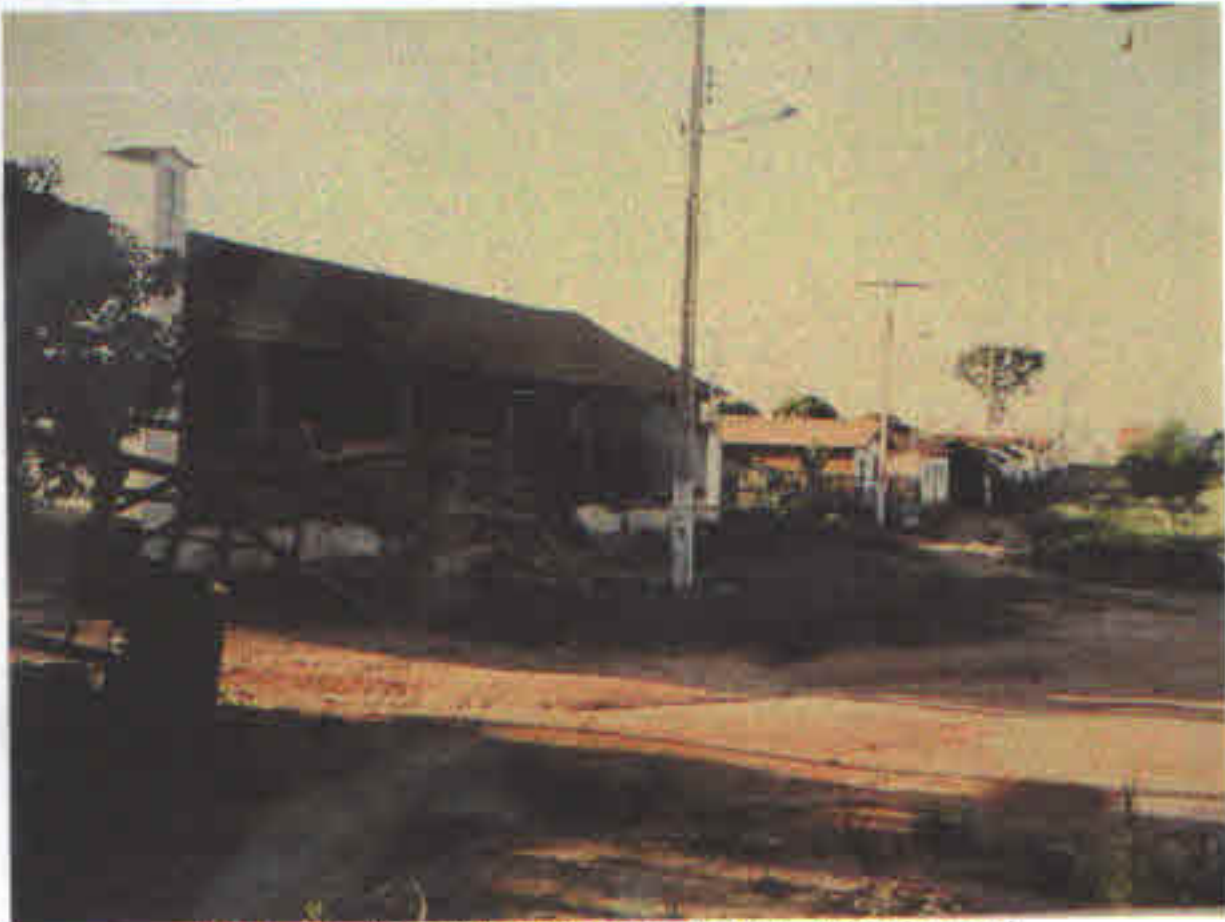
Foto 3: Avenida Estrela do Sul. Vista geral.  
Data: Década de 1980. Fonte: Misael José de Oliveira

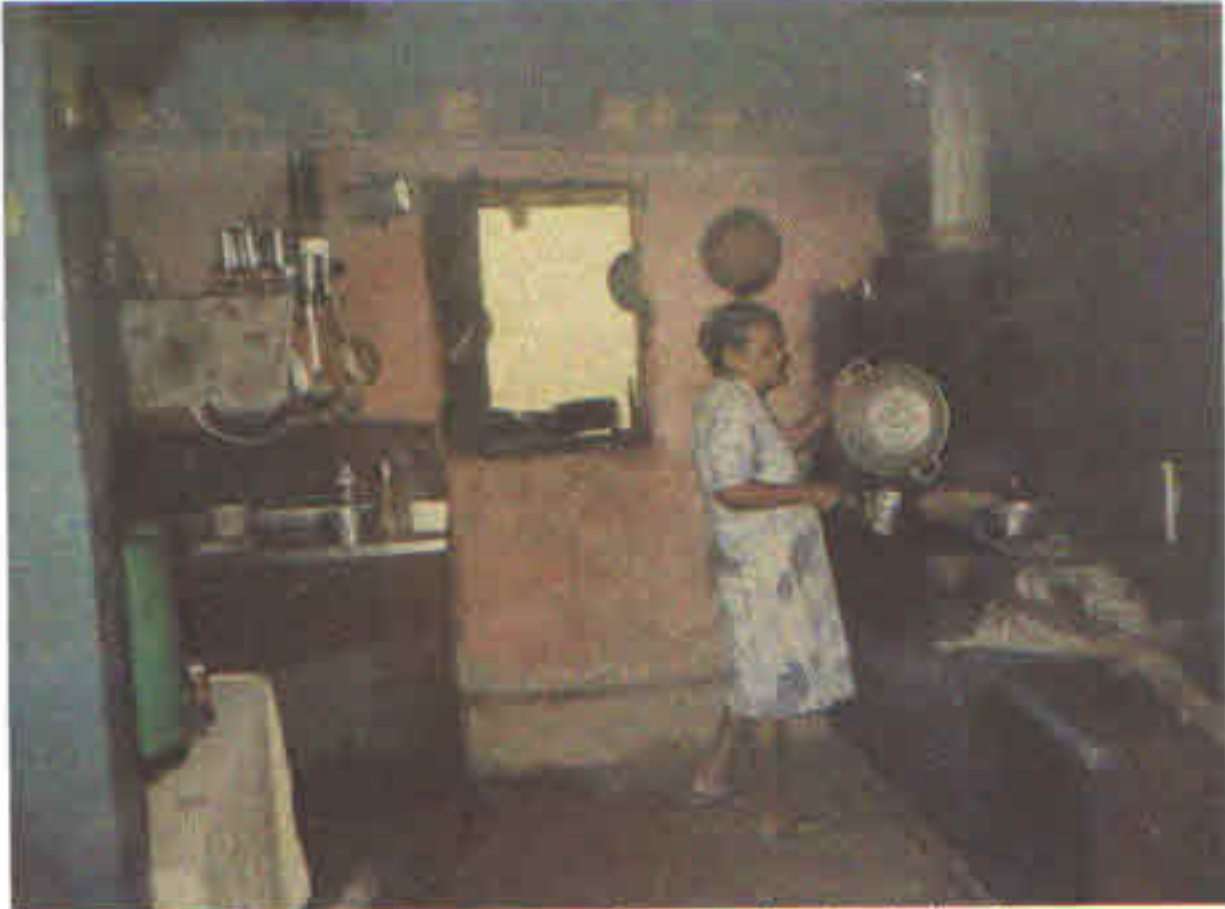
Foto 4: Vista da cozinha com fogão de lenha.  
Data: não especificada. Fonte: Misael José de Oliveira
