## FICHA 03/10 - ESTRUTURAS ARQUITETÔNICAS E URBANÍSTICAS

1. Município Grupiara  
2. Distrito Sede  
3. Designação Residência  
4. Endereço Rua Sílvio José de Oliveira, nº 1140 - bairro Boa Vista  
5. Propriedade Privada: espólio de Sílvio José de Oliveira  
6. Responsável Misael José de Oliveira  
7. Situação de Ocupação ☒ Própria ☐ Alugada ☐ Cedida ☐ Comodato ☐ Outros

## 8. DOCUMENTAÇÃO FOTOGRÁFICA

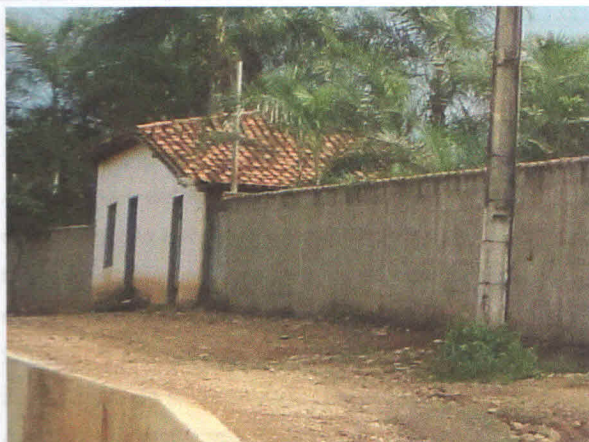
Foto 1: Casa de Máquina de Arroz. Fachada frontal.  
Data: novembro/2010. Foto: Iara Camacho

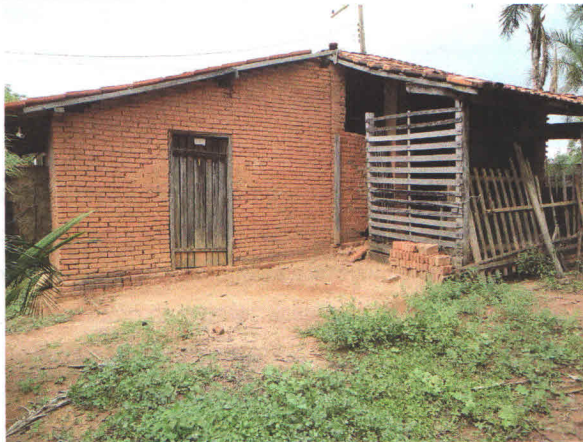
Foto 2: Casa de Máquina de Arroz. Fachada posterior.  
Data: novembro/2010. Foto: Iara Camacho

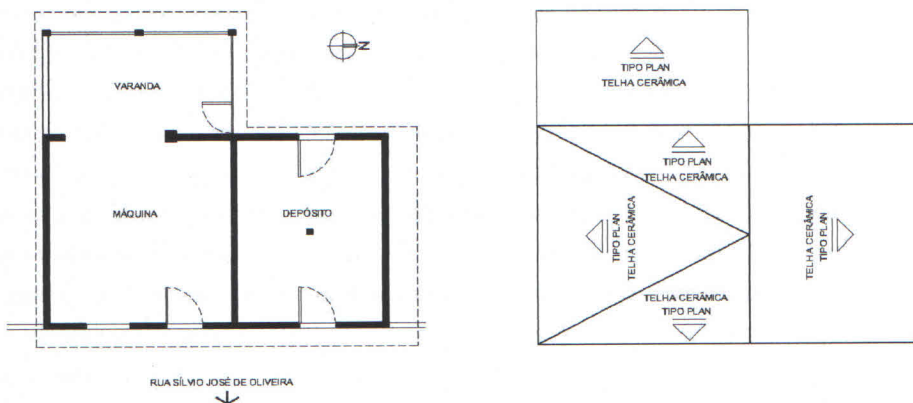
Ilustração 1: Plantas esquemáticas dos cômodos e da cobertura da Casa de Máquina de Arroz. Sem escala. Data: novembro/2010.  
Elaboração: Iara Camacho

O piso é em terra batida. A cobertura, exposta em todos os cômodos por não existir forro, é sustentada por estrutura de madeira, possui duas cumeeiras perpendiculares entre si, sendo a principal perpendicular à via. A divisão das águas é feita de maneira distinta sobre cada um dos três cômodos da edificação: sobre o depósito a cobertura é disposta em um água; sobre a varanda há uma água; já a cobertura sobre a máquina é estrutura em três águas voltadas para as fachadas frontal, lateral esquerda e posterior. O beiral de caibro corrido tem setenta centímetros aproximadamente, como indicado em planta (ver ilustração I).

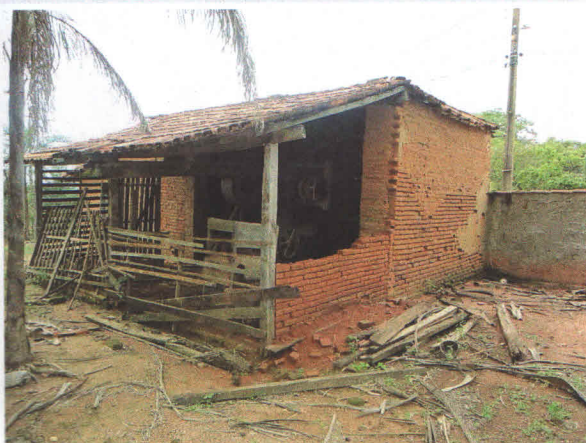
Foto 3: Casa da Máquina de arroz. Vista geral. Data: novembro/2010. Foto: Iara Camacho

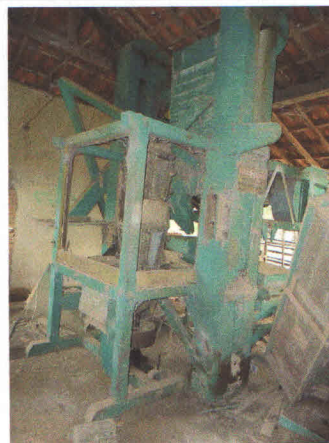
Foto 4: Máquina de arroz. Vista geral. Data: novembro/2010. Foto: Iara Camacho
