FICHA 02/10 - ESTRUTURAS ARQUITETÔNICAS E URBANÍSTICAS

| 3. Designação | Serraria e marcenaria |
| 4. Endereço | Rua Sílvio José de Oliveira, nº 1070 - bairro Boa Vista |

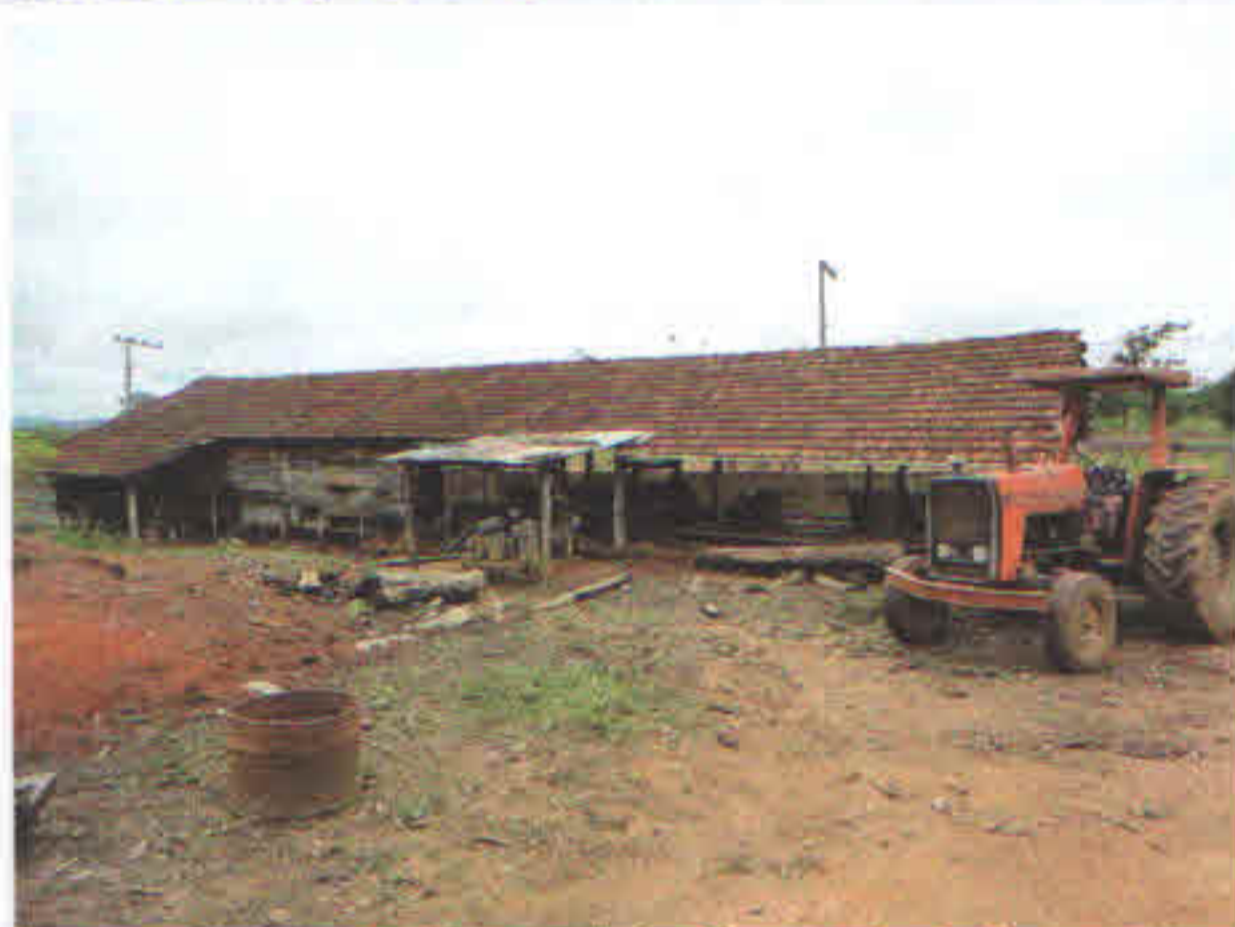
Foto 1: Serraria de Sílvio José de Oliveira. Fachada posterior. Data: novembro/2010. Foto: Iara Camacho

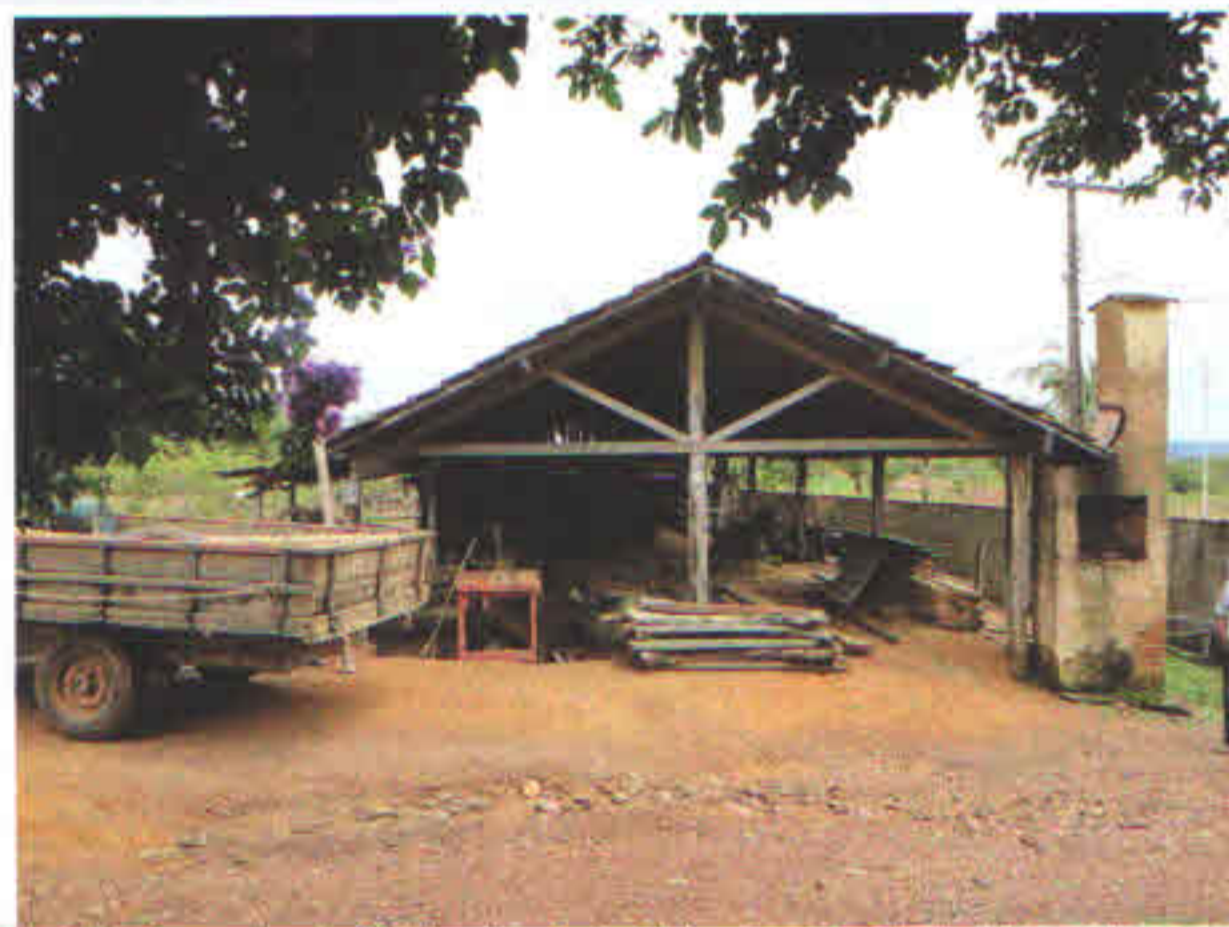
Foto 2: Serraria de Sílvio José de Oliveira. Fachada lateral esquerda. Data: novembro/2010. Foto: Iara Camacho

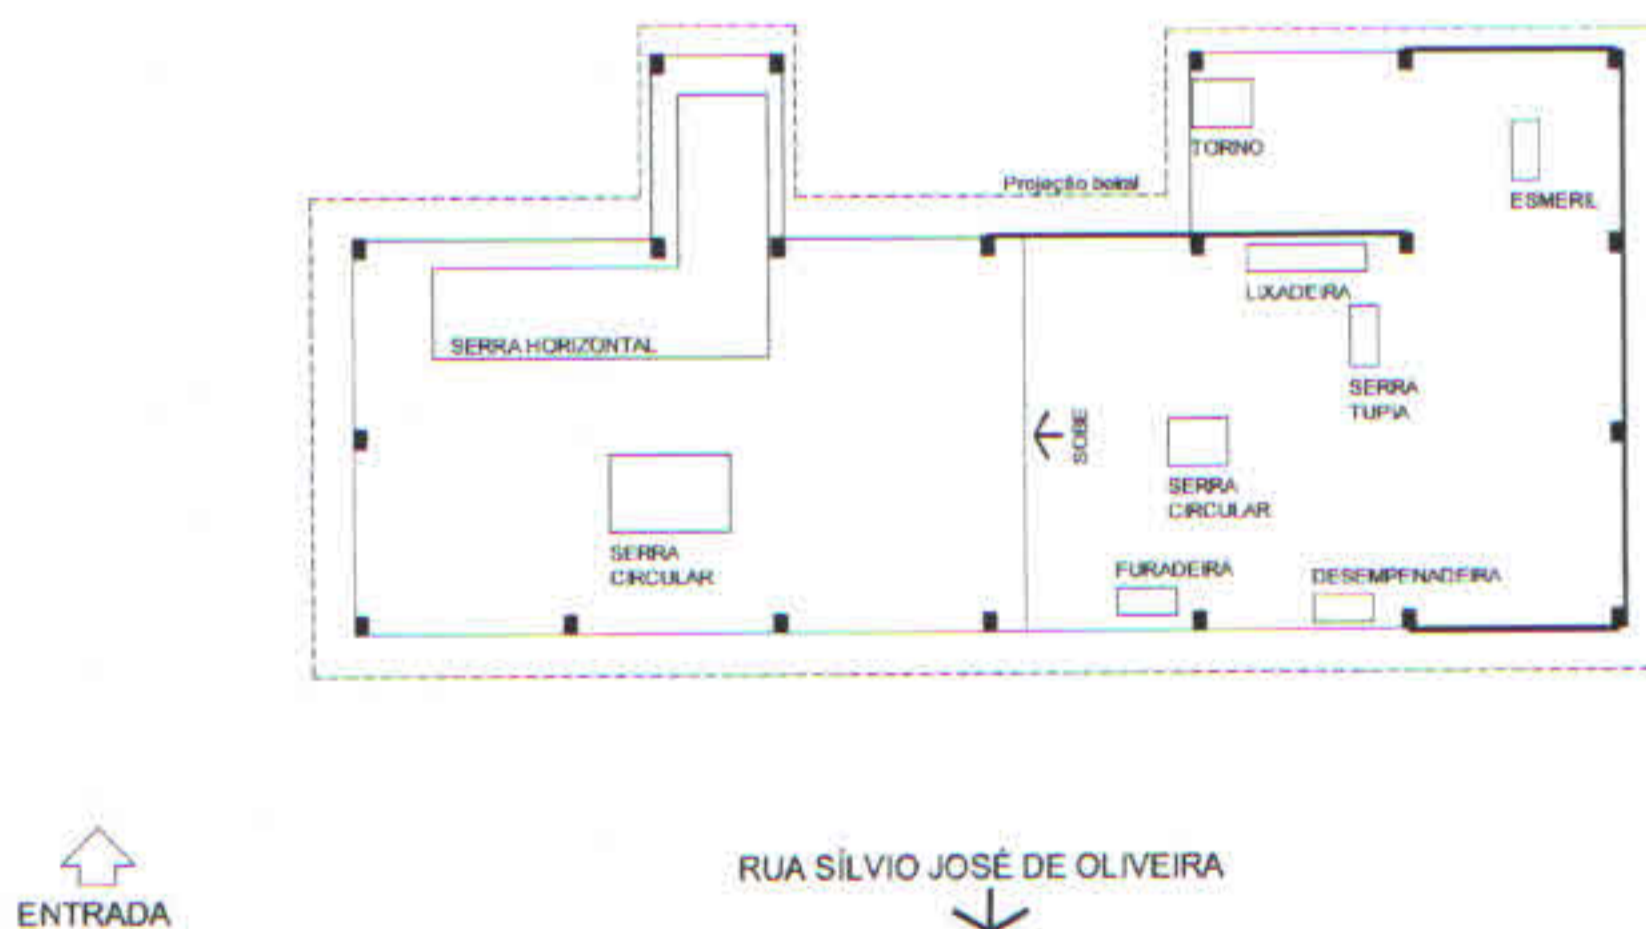
Ilustração 1: Planta esquemática da Serraria. Sem escala. Data: novembro/2010. Elaboração: Iara Camacho

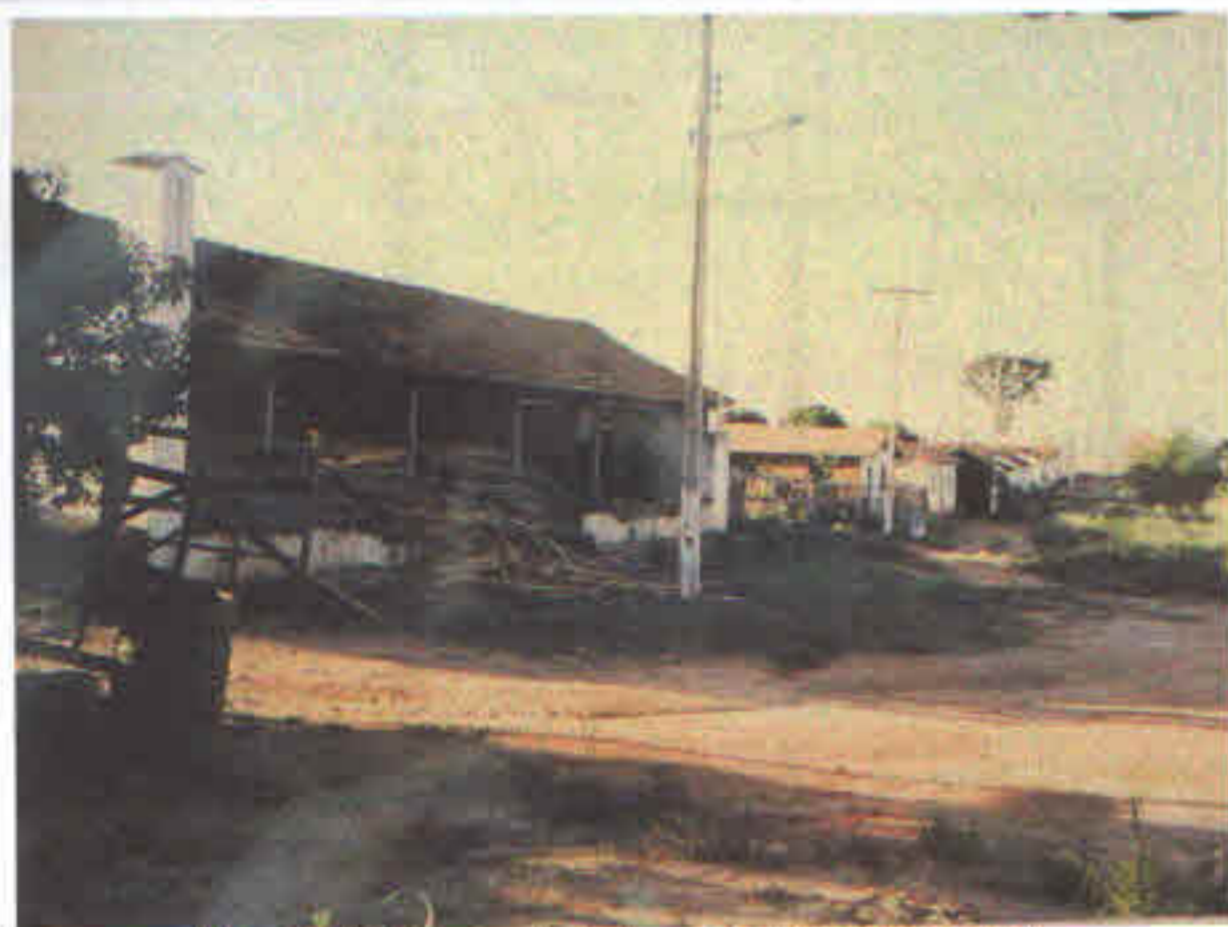
Foto 3: Vista geral da Avenida Estrela do Sul. Data: década de 1980. Fonte: Misael José de Oliveira

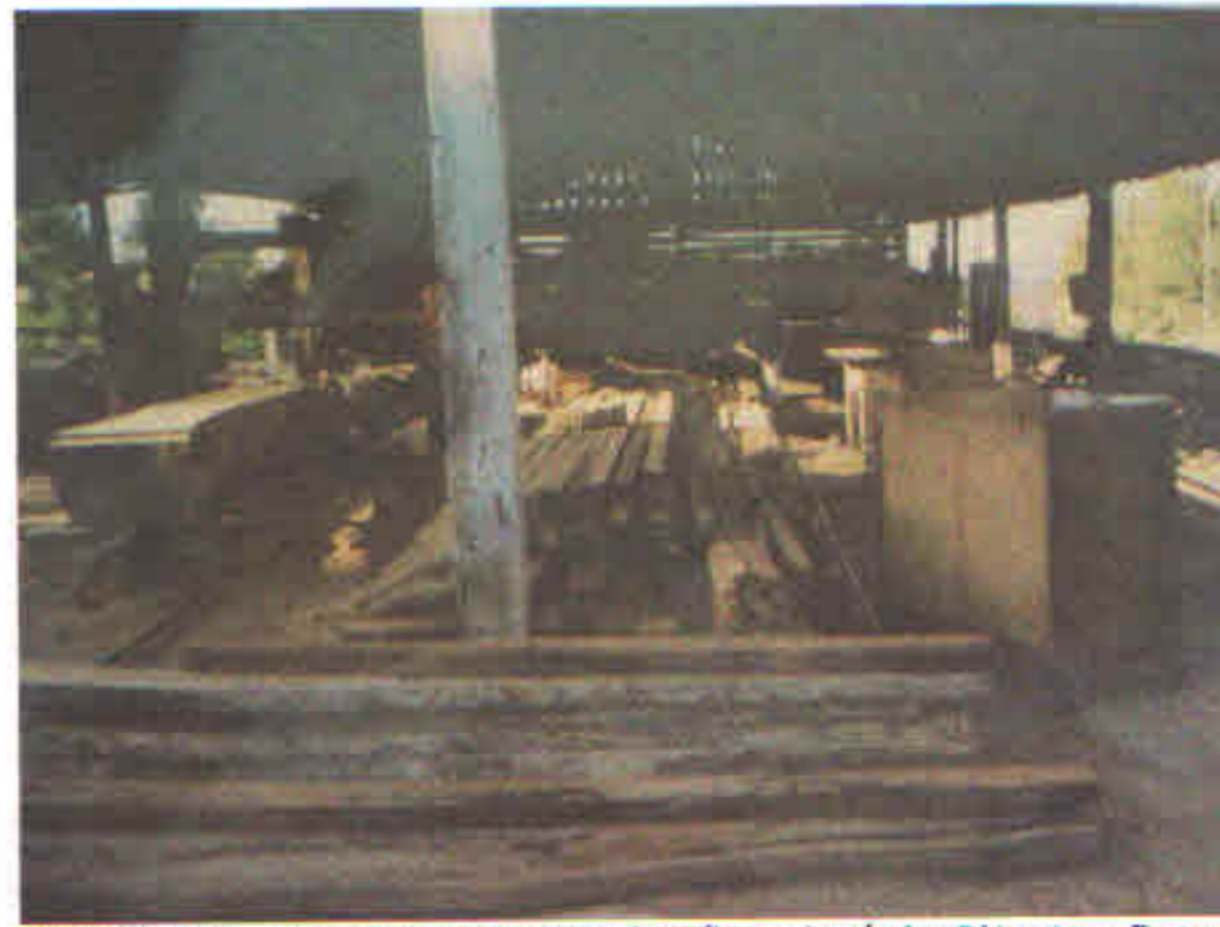
Foto 4: Vista geral da Serraria de Sílvio José de Oliveira. Data: década de 1990. Fonte: Misael José de Oliveira
