FICHA 10/10 - ESTRUTURAS ARQUITETÔNICAS E URBANÍSTICAS / SEÇÃO B: SEDE (CENTRO)

| 3. Designação | Residência |
| 4. Endereço | Rua Clarindo Carvalho, nº 165 |

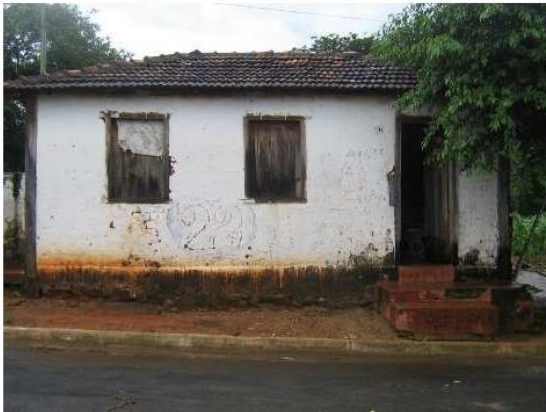
Foto 1: Vista da fachada frontal.

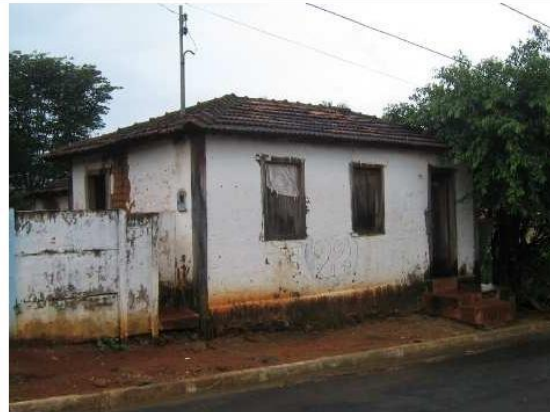
Foto 2: Vista fachada frontal e lateral direita*.
