## FICHA 02/10 - ESTRUTURAS ARQUITETÔNICAS E URBANÍSTICAS / SEÇÃO B: SEDE (CENTRO)

| 3. Designação | Residência |
| 4. Endereço | Rua José Ferreira de Castro, nº 64 |

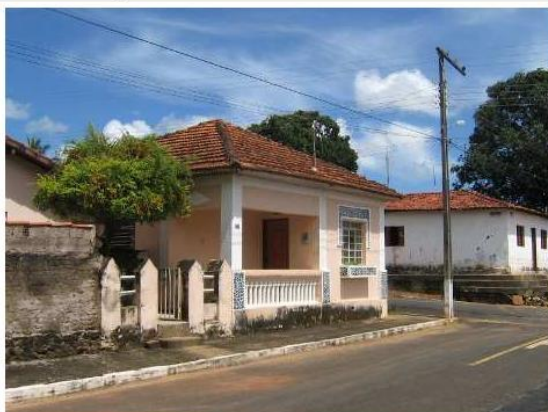
Foto 1: Vista da fachada frontal e lateral direita\*.  
Março/2009 - Fotógrafa: Fernanda Caldeira de Lacerda  
(\*) Considera-se o observador dentro do lote, olhando para a Rua (fachada frontal)

O estado de conservação da edificação é bom. Nas fachadas, observa-se que a parte inferior da alvenaria apresenta manchas escuras e lodo devido à umidade. O piso em tabuado de madeira apresenta buracos devido à falta de manutenção e ataque de cupins. O forro em chapa de compensado de madeira encontra-se empenado em alguns pontos. No alpendre, observa-se que a pintura do forro em tabuado de madeira está desgastada.

Recomenda-se remover a pintura anterior, e para melhor conservação refazer a pintura com uma tinta impermeável, na parte inferior das alvenarias externas para proteger contra os respingos da água pluvial. Trocar o tabuado de madeira do piso, realizar calafetação das juntas e tratamento contra os cupins.

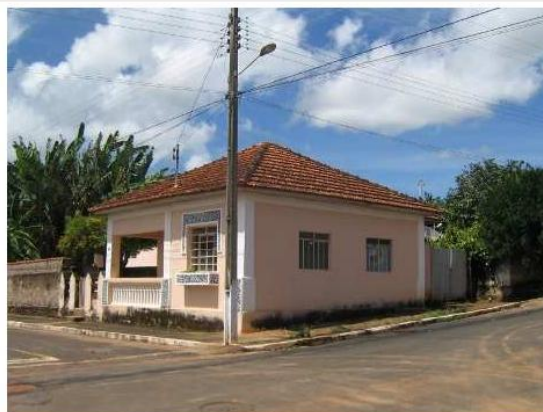
Foto 2: Vista da fachada frontal e lateral esquerda\*.  
Março/2009 - Fotógrafa: Fernanda Caldeira de Lacerda
