## FICHA 01/10 - BENS MÓVEIS E INTEGRADOS

1. Município Grupiara
2. Distrito Sede
3. Acervo Propriedade particular
4. Endereço Rua Santília Dias, 70
5. Propriedade Particular - Ademur Vieira de Souza
6. Responsável Ademur Vieira de Souza/ Rua Santília Dias, 70
7. Designação Fogão à lenha de Ademur Vieira de Souza
8. Localização específica Cozinha aberta na parte posterior da residência
9. Espécie Objeto utilitário
10. Época 2005
11. Autoria Heleno Messias
12. Origem Brasil/ Minas Gerais/ Grupiara
13. Procedência Grupiara
14. Material / Técnica Alvenaria/ tijolo, concreto; Fundação/ ferro
15. Marcas / Inscrições Sem marcas ou inscrições

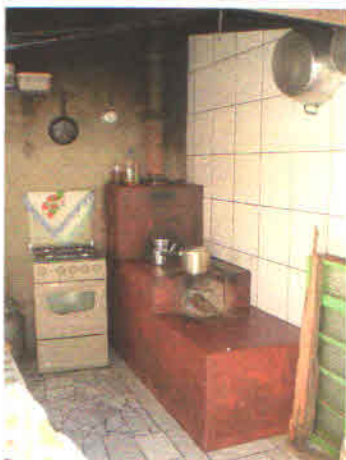
Foto 1: Vista geral do fogão a lenha. Data: dezembro/2011.  
Foto: Mariana Bracarense

Fogão a lenha de linhas retas, fixado em um dos cantos da cozinha localizada no quintal de Ademur Vieira de Souza. Possui formato retangular, coloração vermelha e parte superior escalonada em três degraus. O degrau do meio apresenta abertura central quadrangular coberta por chapa de metal com três perfurações circulares cobertas por tampas de mesmo formato. Sobre o degrau superior, chaminé em forma cilíndrica.

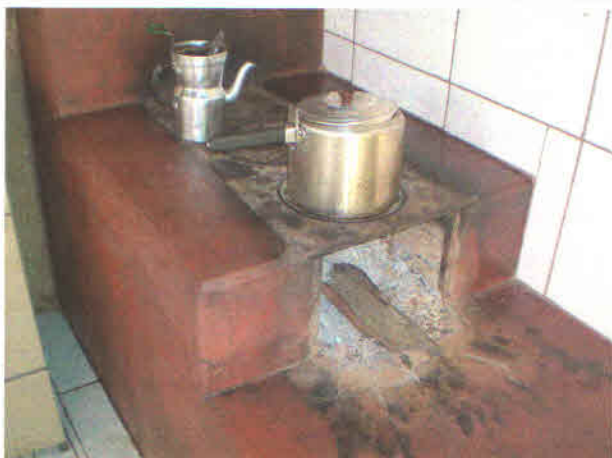
Foto 2: Nota-se o vão para abastecimento com lenha e as trempes onde são colocados os recipientes para cocção de alimentos.  
Data: dezembro/2011. Foto: Mariana Bracarense

O fogão se encontra em bom estado de conservação, apresentando apenas duas rachaduras causadas pelo calor e sujidades de fuligem oriundas do uso.
