## FICHA 03/10 - ESTRUTURAS ARQUITETÔNICAS E URBANÍSTICAS / SEÇÃO B - DISTRITO SEDE

1. Município Grupiara
2. Distrito Sede
3. Designação Prédio da Câmara Municipal
4. Endereço Travessa Natal Bernardes, s/n
5. Propriedade Propriedade pública, Câmara Municipal
6. Responsável Presidente da câmara dos vereadores, Flávio José Rocha Mundim

### 8. DOCUMENTAÇÃO FOTOGRÁFICA

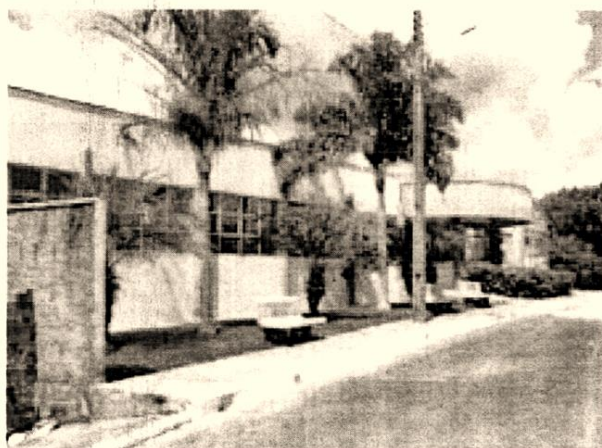
Foto 1: Fachada frontal da câmara Municipal. Fev. 2008.  
Foto: Talita Rodrigues Pereira

A fachada frontal desta edificação pode ser descrita por módulos de panos de alvenaria pintados na cor azuis claro com vãos que guarnecem esquadrias, que se repetem sucessivamente, sendo demarcados esses módulos por pilastras de concreto armado pintadas na cor azul escuro. Posteriormente, essa modulação é interrompida por uma grande matriz circular, e após esta, há mais dois módulos que se diferem unicamente na altura do peitoril dos descritos anteriormente.

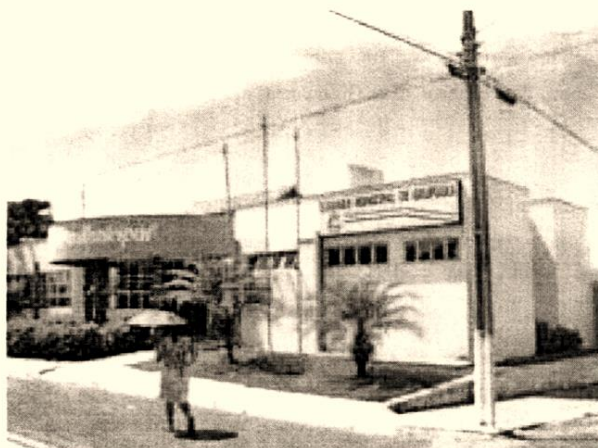
Foto 2: Fachada Frontal e Lateral direita da Câmara Municipal. Fev. 2008.  
Foto: Talita Rodrigues Pereira

A edificação possui as fachadas lateral esquerda e direita cegas e não possui estrutura de cobertura aparente devido ao beiral encimado por rufo. As pilastras das fachadas encontram-se semi-embutidas e se sobressaltam à alvenaria, terminando verticalmente em limite interior ao meio da platibanda.

A entrada principal é evidenciada por uma cobertura circular sobressaltada por uma platibanda que segue a mesma forma curva. Sob ela estão dois pilares de secção quadrada que fazem a sua sustentação.
