**FICHA 06/10 - BENS MÓVEIS E INTEGRADOS - SEÇÃO B DISTRITO SEDE**

| 3. Acervo | Igreja de São Sebastião/Paróquia de Estrela do Sul e Grupiara |
| 7. Designação | Pinturas Parietais Decorativas da Igreja de São Sebastião |

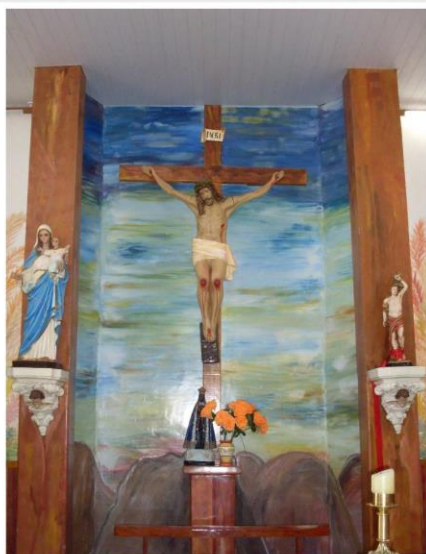
Foto 1: Pinturas Parietais Decorativas no Altar-Mor da Igreja de São Sebastião. Novembro de 2009. Foto: Nelyane Santos.

O conjunto de Pinturas Parietais Decorativas da Igreja de São Sebastião é formado por 11 pinturas figurativas e uma pintura decorativa de falso madeiramento que percorre toda a extensão das paredes internas da Igreja. Partindo do Presbitério podemos identificar no altar-mor, na parede de trás do Cristo Morto, a pintura representando um horizonte, com céu nas cores azul e branco com manchas em verde e cinza e com montanhas em diferentes tons de marrom. Nas laterais do vão onde fica exposto o Cristo Morto há pinturas de ramos de folhagens nas cores amarelo, rosa claro, marrom e verde.

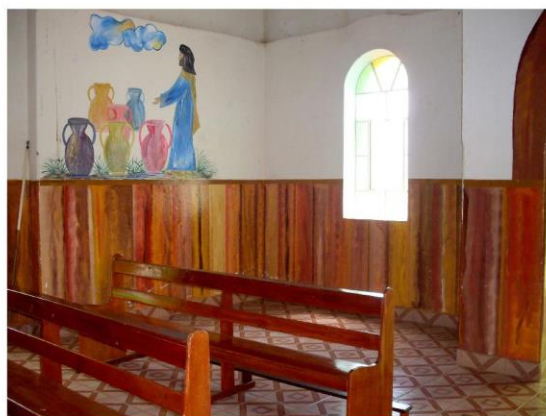
Foto 2: Pinturas Parietais Decorativas na entrada da Nave, no lado epistola. Novembro de 2009. Nelyane Santos.

Na entrada da nave, nas paredes laterais à porta de acesso há uma pintura figurativa em cada lado. Na parede do lado epístola, há uma pintura de figura masculina, de pé, em posição frontal, com cabelos castanhos longos e barba, vestindo túnica azul claro e sobre-túnica marrom claro. Sobre a figura, há uma nuvem azul e branca e, à frente, há 6 grandes vasos pintados nas cores rosa, marrom e azul. Aos pés da figura e na base dos vasos, há pequenas folhagens pintadas de verde sobre o chão em tons variados de marrom. A disposição dos elementos da pintura não se apresentam em perspectiva. Na parede do lado evangelho, há uma pintura de um sol em meio círculo com raios em diferentes tons de amarelo que incide sobre um livro aberto apoiado entre folhagens verde e amarela e ramos floridos em rosa claro. O livro tem as páginas brancas e a seguinte mensagem escrita do lado direito: "Feliz é a nação cujo Deus é o Senhor".
