FICHA 06/10 - ESTRUTURAS ARQUITETÔNICAS E URBANÍSTICAS / SEÇÃO B: SEDE (CENTRO)

1. Município	Grupiara				
2. Distrito	Sede				
3. Designação	Residência				
4. Endereço	Rua José Ferreira de Castro, nº 42				
5. Propriedade	Darli Jeová do Amaral				
6. Responsável	Maria da Mota				
7. Situação de Ocupação	<input type="checkbox"/> Própria	<input checked="" type="checkbox"/> Alugada	<input type="checkbox"/> Cedida	<input type="checkbox"/> Comodato	<input type="checkbox"/> Outros

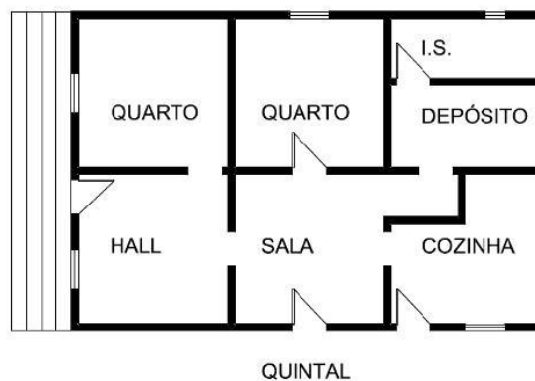
Ilustração 1: Planta da Residência à Rua José Ferreira de Castro, nº 42. s/ escala. Março/2009 - Levantamento: Fernanda Caldeira de Lacerda.
