FICHA 10/10 - ESTRUTURAS ARQUITETÔNICAS E URBANÍSTICAS / SEÇÃO B: SEDE (CENTRO)

| 3. Designação | Residência |
| 4. Endereço | Rua Clarindo Carvalho, nº 165 |

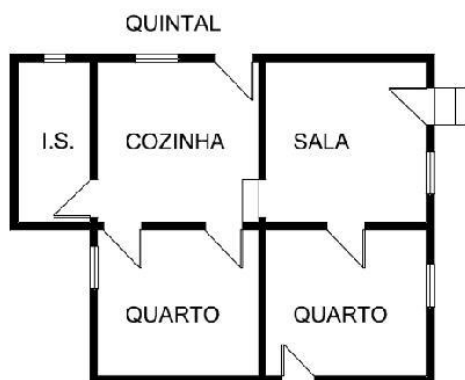
Ilustração 1: Planta da Residência à Rua Clarindo Carvalho, nº 165. s/ escala. Março/2009 - Levantamento: Fernanda Caldeira de Lacerda.
