## FICHA 10/10 - ESTRUTURAS ARQUITETÔNICAS E URBANÍSTICAS

| 3. Designação | Túmulo da família de Geraldino Martins Fontes<br>Cemitério São Sebastião |
| 4. Endereço | Rua Sílvio José de Oliveira, bairro Boa Vista |

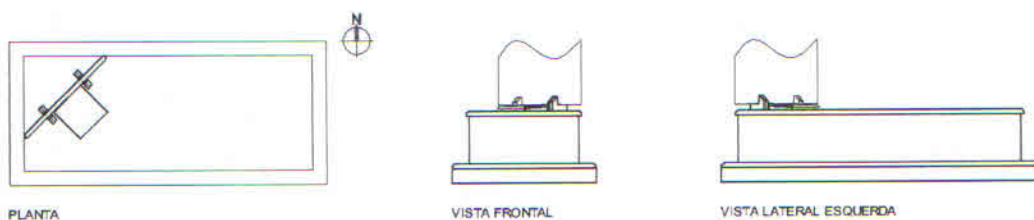
Ilustração 1: Planta e vistas esquemáticas do Túmulo da família de Geraldino Martins. Sem escala. Data: dezembro/2010. Elaboração: Iara Camacho
